## 福島第一原子力発電所5号機 原子炉自動停止事象について

平成22年11月18日  
東京電力株式会社  
福島第一原子力発電所

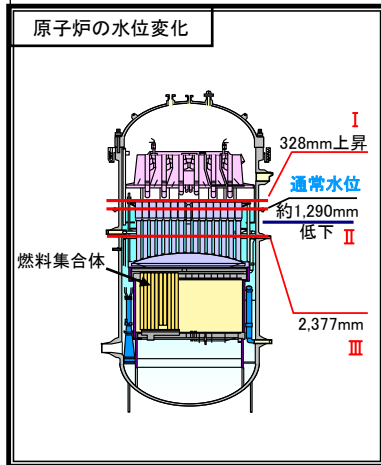
- 原子炉水位高(通常水位より328mm上昇) (I)が発生した際に、全制御棒が全挿入され、原子炉が未臨界になったことを確認した。【止める機能】
- 原子炉自動停止によりタービン駆動給水ポンプが自動停止した。タービン駆動給水ポンプが自動停止したことにより、原子炉への給水が停止し、水位が一次的に低下(通常水位より約1,290mm低下) (II)したが、電動駆動給水ポンプを手動起動したことにより、原子炉水位は原子炉自動停止後の通常水位付近に維持された。また、原子炉水位低下は、高圧注水系等が自動起動する水位(通常水位より2,377mm低下) (III)まで至らなかった。

自動停止したことにより、原子炉への給水が停止し、水位が一次的に低下(通常水位より約1,290mm低下) (II)したが、電動駆動給水ポンプを手動起動したことにより、原子炉水位は原子炉自動停止後の通常水位付近に維持された。また、原子炉水位低下は、高圧注水系等が自動起動する水位(通常水位より2,377mm低下) (III)まで至らなかった。

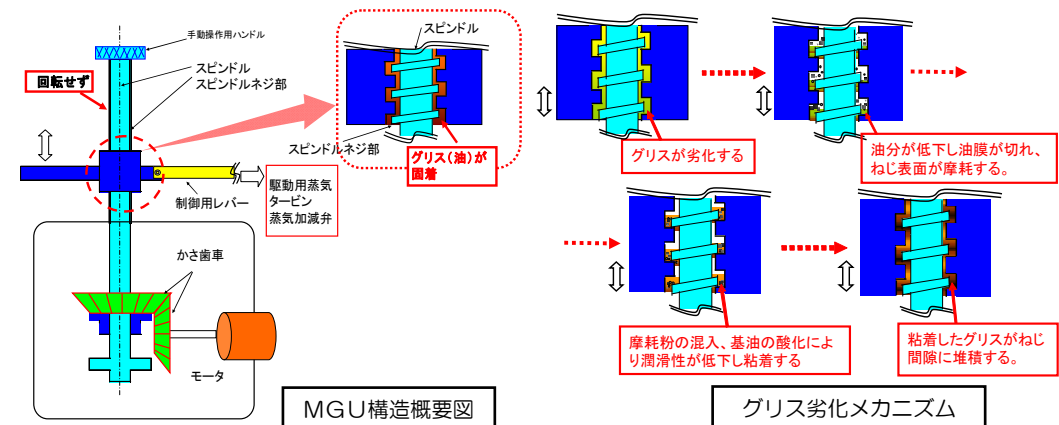
- タービン駆動給水ポンプ(A),(B)の電動制御ユニット(MGU※<sup>1</sup>)スピンドルとスピンドルレバーとの嵌合部に大きな摺動抵抗があること確認された。また、MGUスピンドル及びスピンドルレバーねじ部に劣化したグリスと思われる物質が付着していた。なお、スピンドルの軸受は抵抗なく回転した。
- 差動トランスレバー/摩耗クラッチ/傘歯車および平歯車/制御用レバー機構/直流動機/直流動機励磁装置の電源出力/制御基板/電動機への電源出力/MGU位置信号/MGU位置要求信号について調査したが、異常は認められなかった。
- MGUスピンドルとスピンドルレバーねじ部との間に付着していた物質の分析を行った結果、タービン駆動給水ポンプ(A),(B)とも油分、ちょう度※<sup>2</sup>が新品のグリスに比べて著しく低下しているとともにスピンドルとスピンドルレバーねじ部のものと思われる金属摩耗粉を多量に含んでいた。
