○連続ダストモニタの設置場所

時系列

警報発生事象の確認と今後の対応

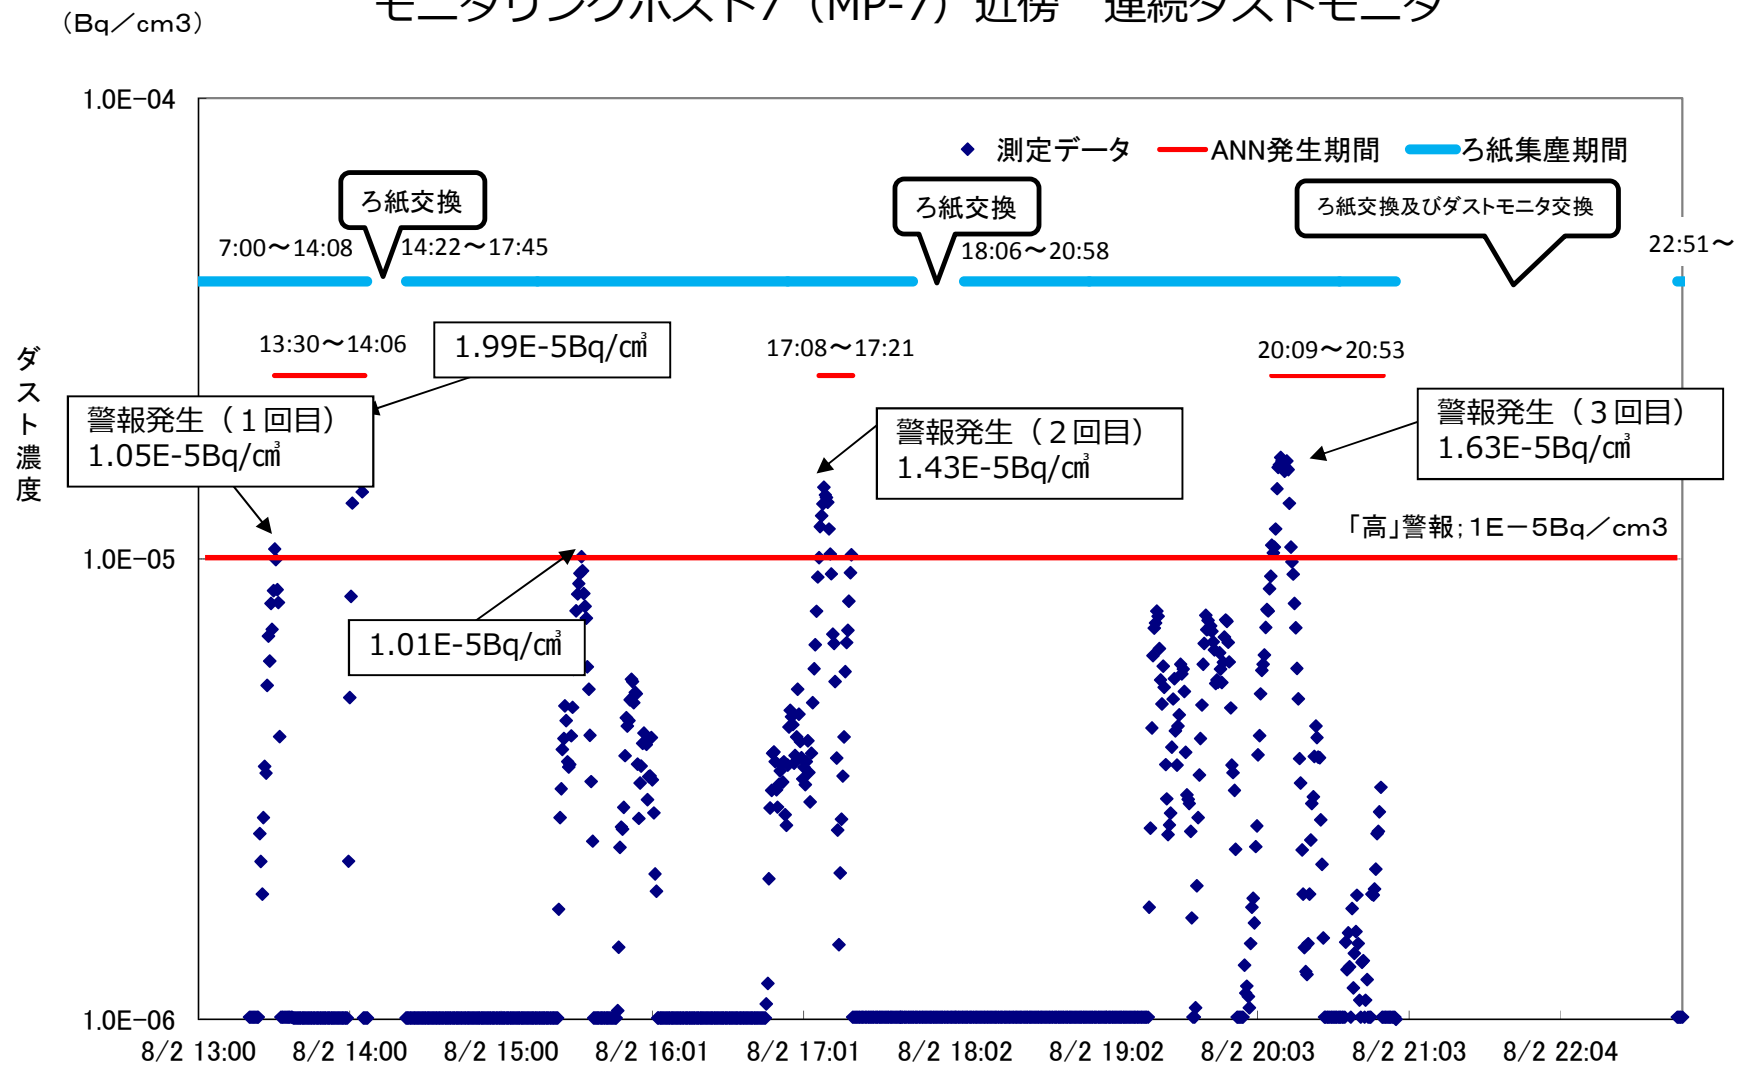
モニタリングポスト7 (MP-7) 近傍 連続ダストモニタ

- 13時30分 モニタリングポスト7（MP-7）近傍の連続ダストモニタ「高」警報（警報値： $1.0E-5Bq/cm^3$ ）発生（1回目）
※指示値：最大 $1.05E-5Bq/cm^3$ 、他のダストモニタ、モニタリングポストの指示値に変動なし
風向：南東からの風、風速：2.3m/s
- 14時01分 放射能「高」警報レベルに指示値が上昇
- 14時06分 連続ダストモニタ警報クリア操作
- 15時33分 放射能「高」警報レベルに指示値が上昇
- 17時08分 MP-7近傍の連続ダストモニタ「高」警報発生（2回目）
※指示値：最大 $1.43E-5Bq/cm^3$ 、他のダストモニタ、モニタリングポストの指示値に変動なし
風向：北北東からの風、風速：1.6m/s
- 17時21分 連続ダストモニタ警報クリア操作
- 20時09分 MP-7近傍の連続ダストモニタ「高」警報発生（3回目）
※指示値：最大 $1.63E-5Bq/cm^3$ 、他のダストモニタ、モニタリングポストの指示値に変動なし
風向：南西からの風、風速：0.7m/s
- 20時58分 連続ダストモニタの交換を開始
- 22時51分 交換後の連続ダストモニタ起動、以降、正常に動作していることを確認

- 当該連続ダストモニタ以外のダストモニタ、モニタリングポスト等に異常がないこと、また各プラントパラメータに異常がないことを確認
- また、当該連続ダストモニタ周辺において、ダスト上昇に繋がるような作業は行っていないことを確認
- 回収したろ紙の核種分析結果
 - 1回目；セシウム-137※：6.9E-9Bq/cm³、鉛-212：3.0E-8Bq/cm³
 - 2回目；検出されず
 - 3回目；検出されず

※なお、1回目の測定で検出されたセシウム-137は敷地周辺で検出される濃度と同程度であり、今回の「高」警報の要因とは考えにくい。

- 上記により、今回の事象が発電所における作業に起因したものではないことを確認

一連の警報発生の原因について調査を実施するとともに、セシウム-137等の発電所における作業に起因する核種が有意に検出されていない場合においても、警報発生によりご心配をおかけしないよう、必要な対策を検討し、実施してまいります。
