# 敷地境界連続ダストモニタ警報発生に伴う 原因と対策について

2016年9月1日

東京電力ホールディングス株式会社

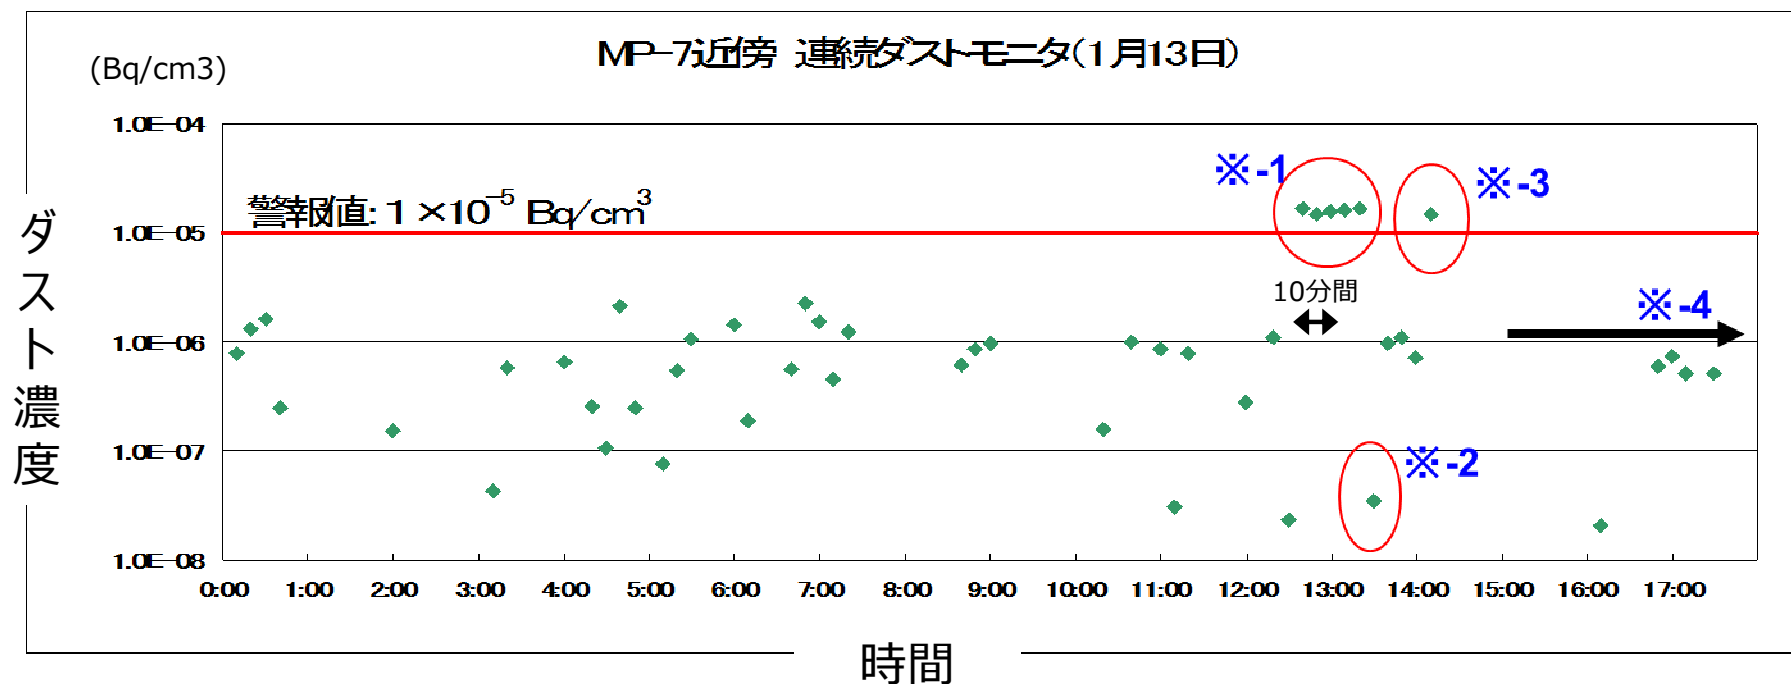
## (参考) データグラフ (1/13 MP7近傍)

発生日時	発生場所	調査状況	推定原因
2016年1月13日 12時39分頃	MP-7 近傍	<ul style="list-style-type: none"> <li>○作業状況：<u>構内にてダストが舞い上がる作業はなかった。</u></li> <li>○風 向：南南東からの風、4.3m/s (構外から風)</li> <li>○他モニタの状況：<u>当該モニタ以外の敷地境界ダストモニタ、モニタリングポスト、構内ダストモニタ等に有意な上昇なし。</u></li> <li>○集塵ろ紙分析結果：<u>人工核種が検出</u> Cs-134 : <math>2.0 \times 10^{-6} \text{Bq/cm}^3</math> Cs-137 : <math>8.9 \times 10^{-6} \text{Bq/cm}^3</math></li> <li>○その他：警報発生時、ダンプカー 3 台が通過した。</li> <li>○砂塵の分析結果（MP7近傍道路路面砂塵（土埃）） Cs-134 : <math>4.7 \times 10^5 \text{Bq/kg}</math> Cs-137 : <math>2.1 \times 10^6 \text{Bq/kg}</math> （MP7近傍道路路面土砂） Cs-134 : <math>1.9 \times 10^4 \text{Bq/kg}</math> Cs-137 : <math>8.9 \times 10^4 \text{Bq/kg}</math></li> <li>○指示値の特徴：上昇後、低下しない。（減衰しない）</li> </ul>	ダンプカーの通過によって舞い上がった、土埃に含まれるCsの集塵による影響

※-1 Cs核種捕集による警報発生

※-2 モニタの計算プログラムより、1時間前の値をBGとして差し引く為、指示値が低下

※-3 現場モニタの警報をリセット。このリセット操作により、計算プログラムもリセットされる

為、測定開始1時間まではBGが差し引かれない濃度が表示される。今回の場合、まだ濾紙は切り取っていない為、濃度上昇時と同等の値が表示されており、事象の継続は無いと判断できる。

※-4 濾紙切り取り後の、新濾紙での測定指示値

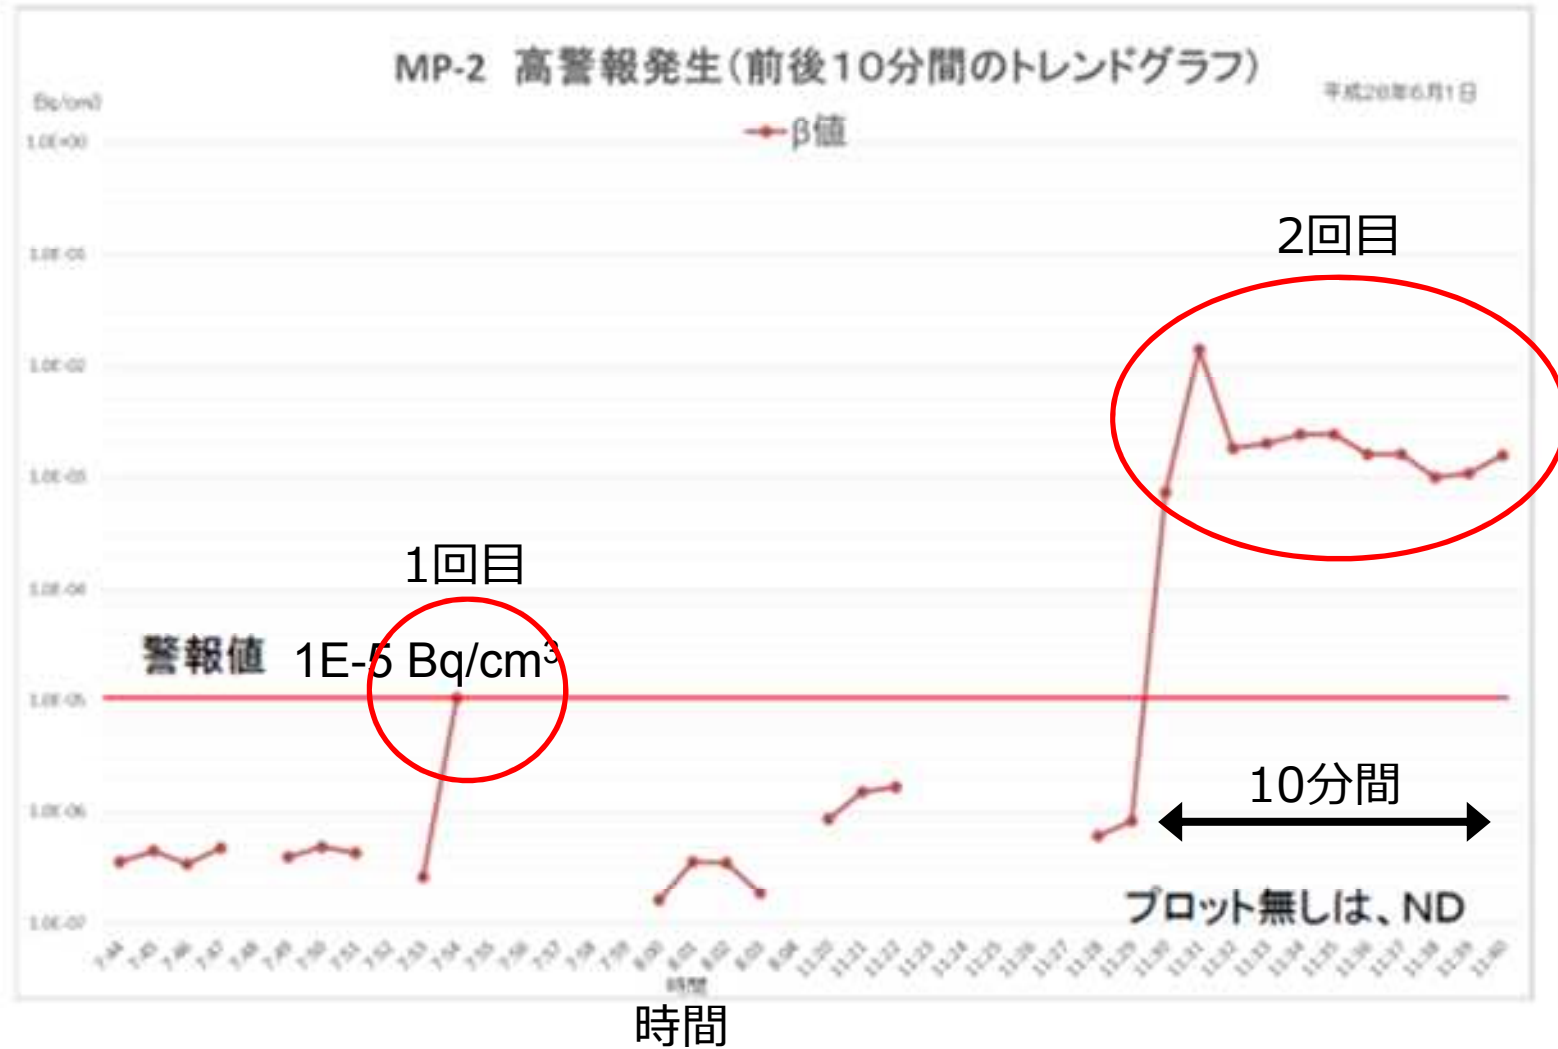
# (参考) データグラフ (6/1 MP2 近傍)

発生日時	発生場所	調査状況	推定原因
2016年6月1日 1回目： 7時54分頃 2回目： 11時30分頃	MP-2 近傍	<ul style="list-style-type: none"> <li>○作業状況：<u>構内にてダストが舞い上がる作業はなかった。</u></li> <li>○風 向：西からの風、2.5m/s (構外からの風)</li> <li>○他モニタの状況：<u>当該モニタ以外の敷地境界ダストモニタ、モニタリングポスト、構内ダストモニタ等に有意な上昇なし。</u></li> <li>○集塵ろ紙分析結果：1回目：<u>人工核種は検出されなかった。</u> 2回目：<u>人工核種は検出されなかった。</u></li> <li>○指示値の特徴：1回目は瞬間的な上昇と下降。 2回目は上昇後低下しない。(減衰しない) (人工核種が検出されていないにも拘わらず、指示値が上昇し、継続した)</li> <li>○詳細データを抽出し解析した結果、<u>α/β検出器、及び補正用γ検出器に同時に異常計数が見られた。</u> (データグラフ：参考資料 P13)</li> </ul>	機器異常 もしくは ノイズ発生
2016年7月3日 7時07分頃	MP-8 近傍	<ul style="list-style-type: none"> <li>○作業状況：<u>構内にてダストが舞い上がる作業はなかった。</u></li> <li>○風 向：南南西からの風、1.1m/s (構外からの風)</li> <li>○他モニタの状況：<u>当該モニタ以外の敷地境界ダストモニタ、モニタリングポスト、構内ダストモニタ等に有意な上昇なし。</u></li> <li>○集塵ろ紙分析結果：<u>人工核種は検出されなかった。</u></li> <li>○指示値：緩やかな上昇と下降。</li> <li>○人工核種が検出されておらず、確認された天然核種の濃度からは警報値に達しないが、検出器の異常は見られない事から、短半減期核種による影響と推定。</li> <li>○詳細データを抽出し解析した結果、特に検出器に異常計数は確認できなかった。(データグラフ：参考資料 P14)</li> </ul>	天然核種

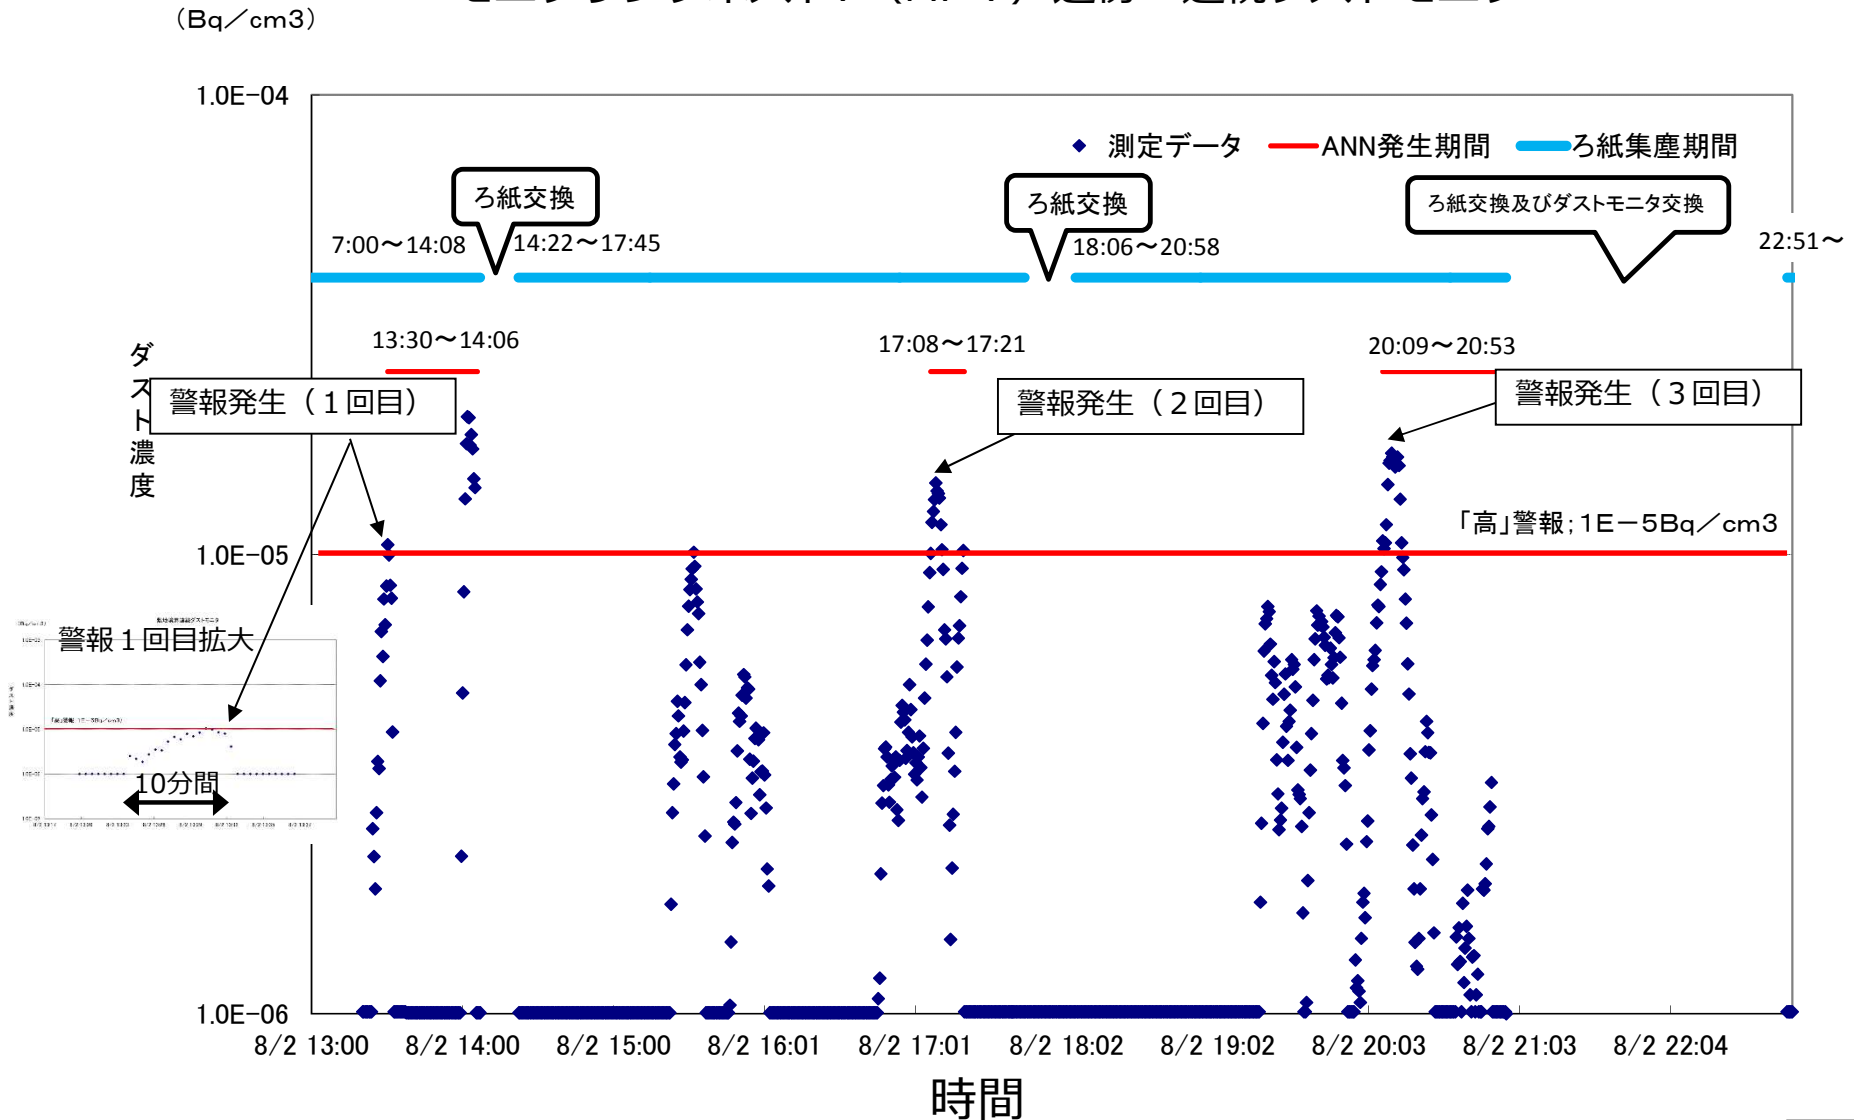
# (参考) データグラフ (8/2 MP7近傍)

発生日時	発生場所	調査状況	推定原因
<p>2016年8月2日                      1回目：13時30分頃                      2回目：17時08分頃                      3回目：20時09分頃</p>	<p>MP-7                      近傍</p>	<p>○作業状況：<u>構内にてダストが舞い上がる作業はなかった。</u></p> <p>○風 向：1回目：南東からの風、2～3m/s                      (構外からの風)                      2回目：北北東からの風、1.6m/s                      (構内からの風)                      3回目：南西からの風、0.7m/s                      (構外からの風)</p> <p>○他モニタの状況：<u>当該モニタ以外の敷地境界ダストモニタ、モニタリングポスト、構内ダストモニタ等に有意な上昇なし。</u></p> <p>○集塵ろ紙：1回目：<u>人工核種のCsが検出されたが、1F敷地周辺で検出される程度。</u>                      2回目、3回目：<u>人工核種は検出されなかった。</u></p> <p>○指示値：1回目～3回目すべてにおいて緩やかな上昇と下降。                      (1回目は、天然核種と同様な傾向を示したが、その後変動が頻発している事から機器異常と推定)</p> <p>○詳細データを抽出し解析した結果、<u>補正用γ検出器のみ異常計数が見られた。</u></p>	<p>機器異常                      (検出器の誤信号)</p>

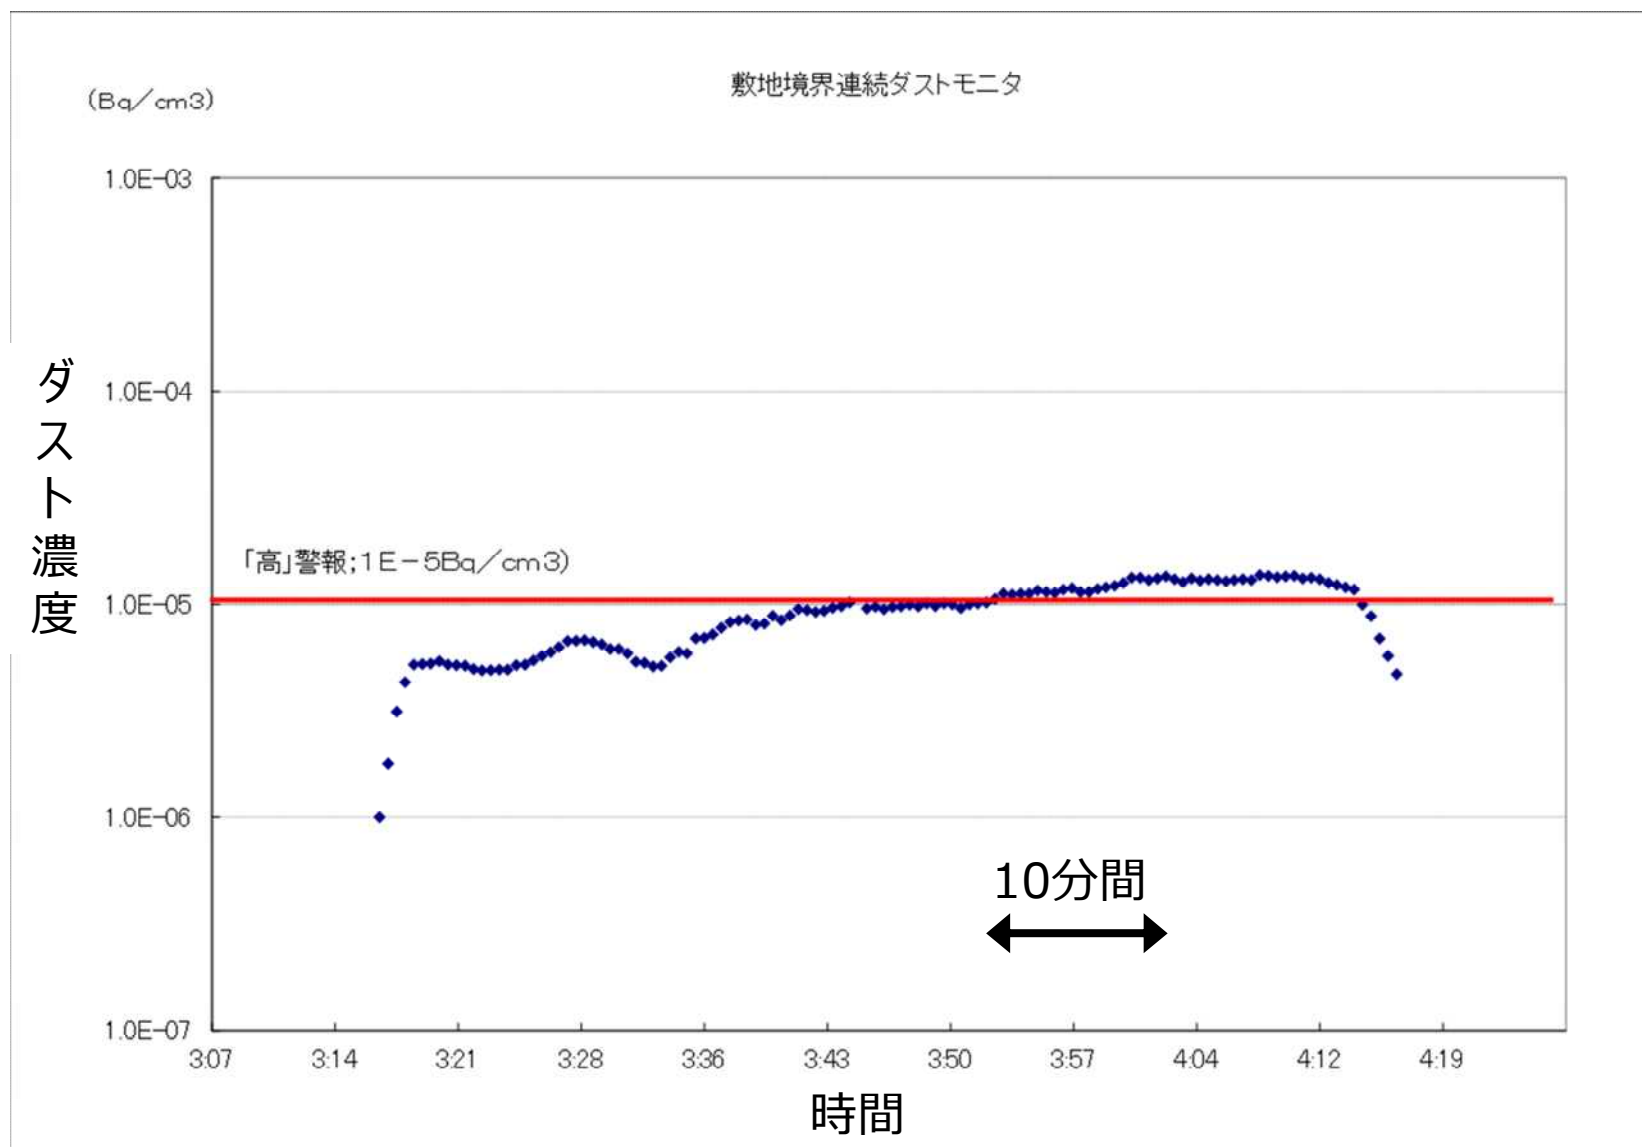
## (参考) データグラフ (8/22 MP8 近傍)

発生日時	発生場所	調査状況	推定原因
2016年8月22日 3時44分頃	MP-8 近傍	<p>○作業状況：<u>構内にてダストが舞い上がる作業はなかった。</u></p> <p>○風 向：南からの風、2.4m/s (構外からの風)</p> <p>○他モニタの状況：<u>当該モニタ以外の敷地境界ダストモニタ、モニタリングポスト、構内ダストモニタ等に有意な上昇なし。</u></p> <p>○集塵ろ紙：<u>人工核種は検出されなかった。</u></p> <p>○指示値：緩やかな上昇が1時間継続した後下降。</p> <p>○天然核種と推定した傾向とは異なり、上昇時間が長く、人工核種も検出されていない。</p> <p>○当該モニタから詳細データを抽出し解析した結果、<u>補正用γ検出器のみ異常計数が見られた。</u></p> <p style="text-align: right;">(データグラフ：参考資料 P16)</p>	機器異常 (検出器の誤信号)
2016年8月25日 12時48分頃	MP-8 近傍	<p>○作業状況：<u>構内にてダストが舞い上がる作業はなかった。</u></p> <p>○風 向：南南東からの風、6.1m/s (構外からの風)</p> <p>○他モニタの状況：<u>当該モニタ以外の敷地境界ダストモニタ、モニタリングポスト、構内ダストモニタ等に有意な上昇なし。</u></p> <p>○集塵ろ紙：<u>人工核種は検出されなかった。</u></p> <p>○指示値：上昇・下降を繰り返した。</p> <p>○天然核種と推定した傾向とは異なり、人工核種も検出されていない。</p> <p>○詳細データを抽出し解析した結果、<u>α/β検出器の上昇が見られた。</u></p> <p style="text-align: right;">(データグラフ：参考資料 P17)</p>	機器異常 (検出器の誤信号)

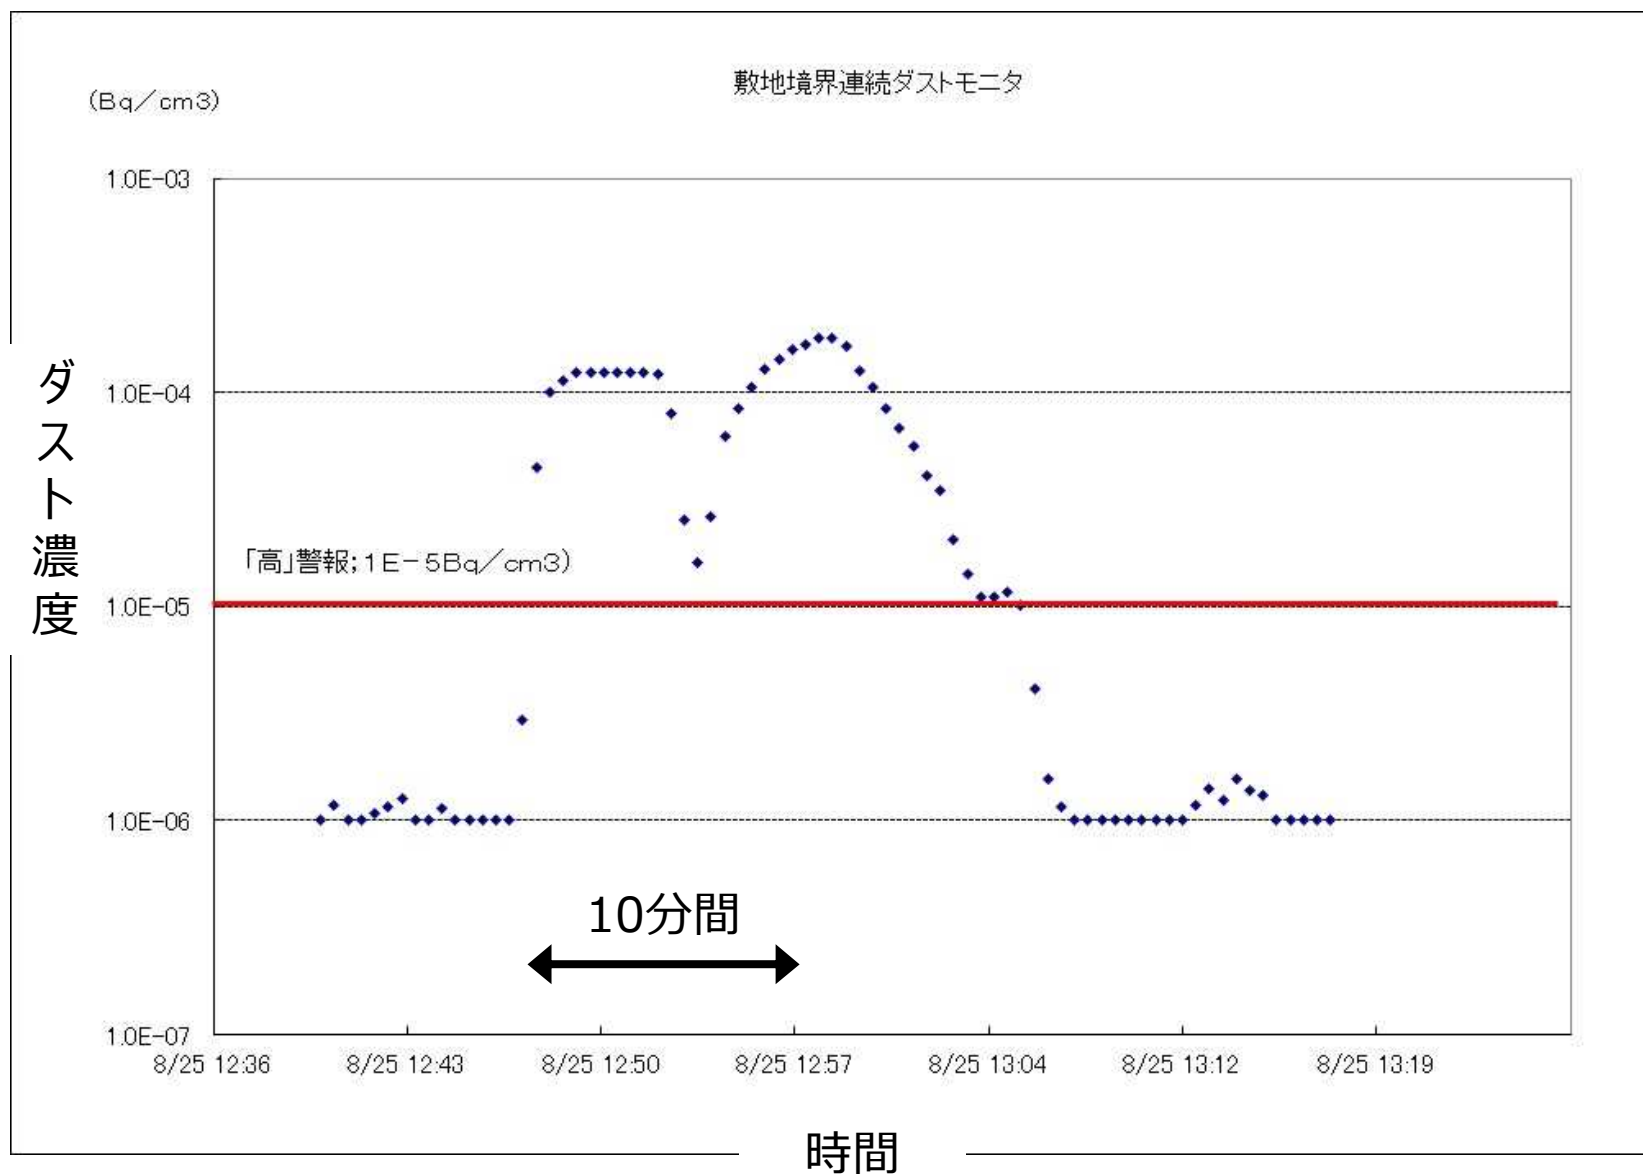
## (参考) データグラフ (8/25 MP 8 近傍)

事象	要因分類①	機器要因②	想定する事象	調査結果	評価	
β 高濃度検出	機器故障	検出器	検出器(α/βおよびγ)単体の故障による異常計数	<p>○8/2・22分 【α/β検出器】Rn/Th BGIに有意な変動はなく、β放射能濃度の上昇が見られたが補正用γ計数率の上昇によるものであり、自己診断結果、校正結果に異常はないことから要因とは考えにくい。</p> <p>【γ検出器】γ計数率に変動が見られ、その後の測定で正常計数し自己診断結果で異常はないことから要因とは考えにくい。</p> <p>○8/25分 【α/β検出器】有意な上昇が見られたが自己診断結果及び校正結果に異常はないことから検出器単体としての要因とは考えにくい。</p> <p>【γ検出器】γ計数率に変動が見られ、その後の測定で正常計数し自己診断結果で異常はないことから要因とは考えにくい。</p>	×	
			検出器ケーブルの接続不良による異常計数	ケーブルに衝撃を与えても、測定値に変動はない。コネクタにゆるみはない。	×	
			検出器周り(検出面又はコネクタ部)の結露による異常計数	当該日(8/2・22・25)は気温27~28℃程度、湿度80~90%程度であり露点温度は24~25℃となる。MP局舎の温度は23℃程度であることから結露が発生する可能性があった。同型器を用いて8/9~検出器のコネクタ部を温らせ試験したところ誤計数する事象が見られた。 また、継続調査で検出器キャップ内に水が浸入している事が確認できた	△	
			電源ノイズによる異常計数	MP-7・8局舎内での作業は行っておらず、局舎内電源でのノイズによる影響は考えにくい。	×	
			外来ノイズ(電磁波、静電気、振動)による異常計数	MP7・8警報発生時に局舎周りで特別な作業は行われてない。	×	
		ポンプ	ポンプ動作不良で流量低下による放射能濃度上昇	ポンプが作動しない場合(流量が20L/minを下回る場合も含む)は「機器異常警報」が発報するが、機器異常警報ははっおうこの時流量に有意な変動はない。	×	
			流量計動作不良で見かけの流量低下による放射能濃度上昇	流量計の動作不良は見られず、流量に有意な変動はなかった。	×

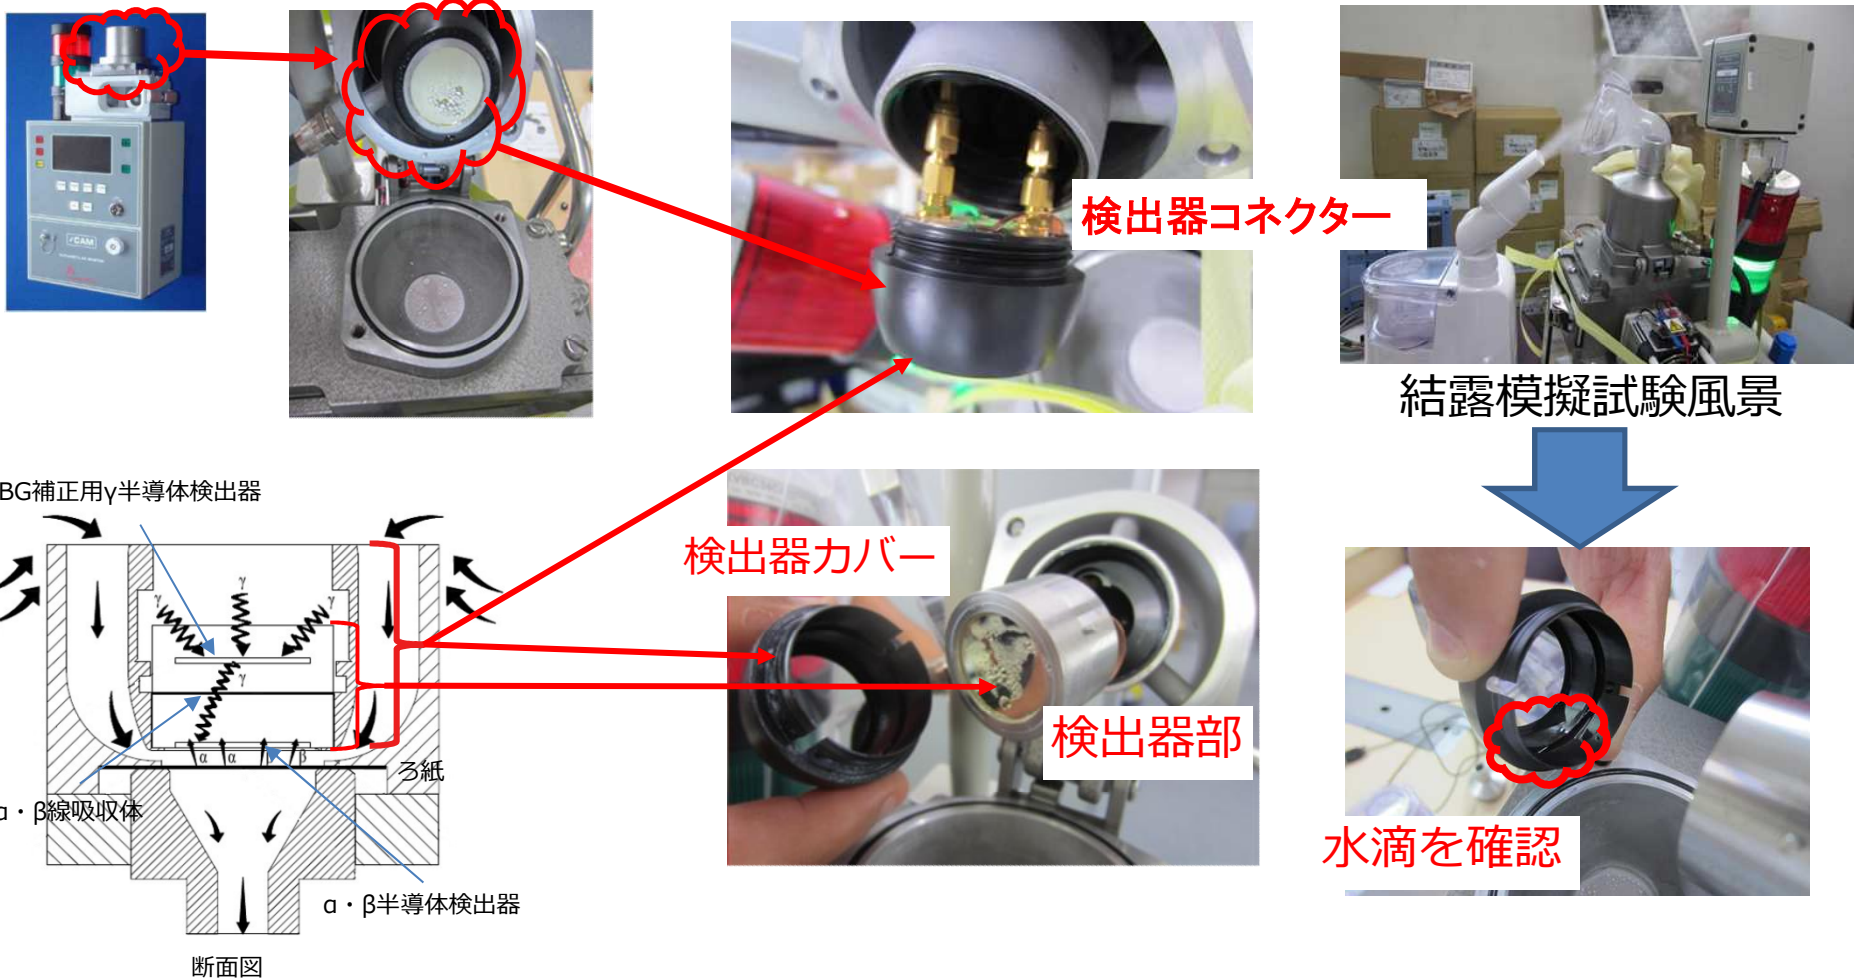
# (参考) 結露模擬試験の状況

結露の発生が異常計数の原因になりうるかを確認するため、検出部の結露を模擬し試験を実施したところ、検出器のコネクター部が湿ると誤計数を生じる事が確認された。さらに試験を継続した所、検出器カバー間より水分の浸入がある事を確認した。
