中間貯蔵施設事業において
発生した事例と対応等の詳細
(2022年8月環境安全委員会報告以降)

2023年3月

環境省

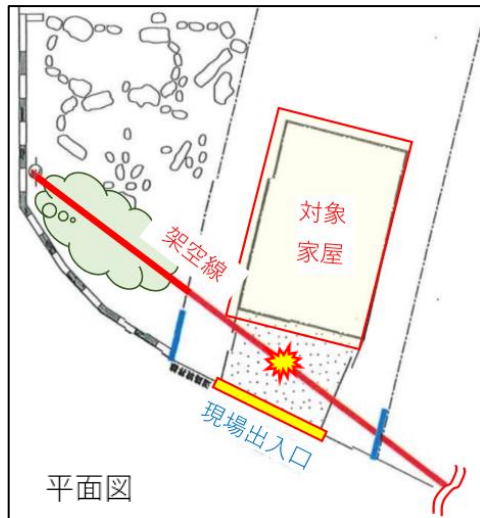
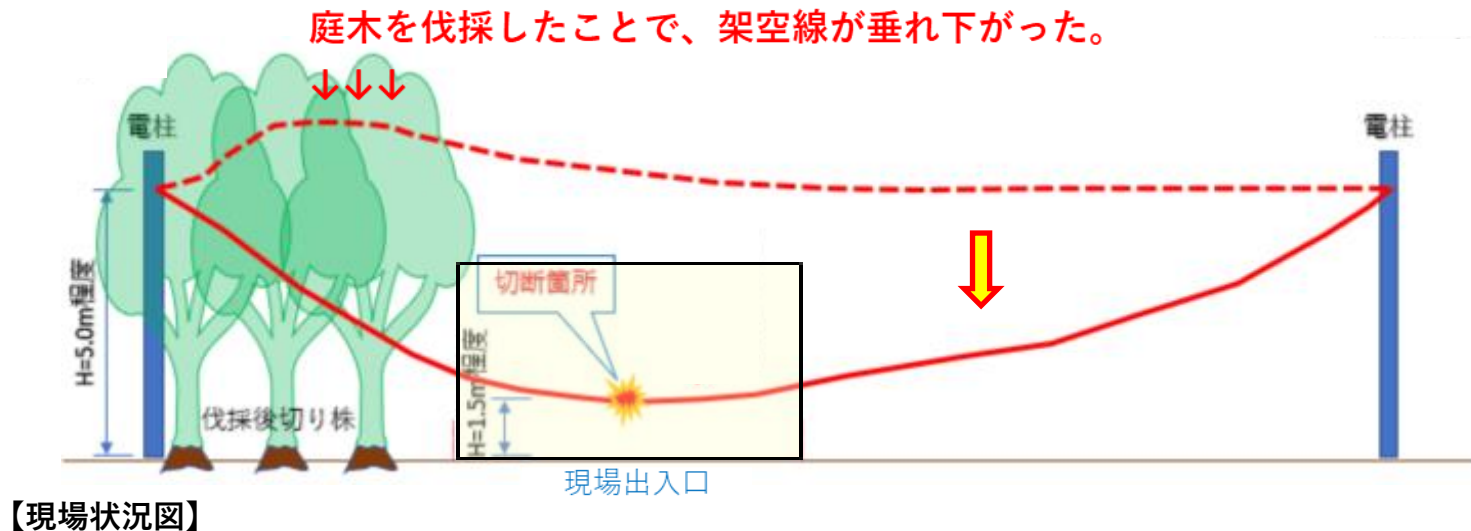
家屋解体作業において、業務車両の出入口確保を行う際、出入口を横断する状態で敷設されていた架空線(NTT光ケーブル)を切断した。

- ・ 家屋解体現場の請負事業者担当職員が、電話配線と誤認し、切断許可をした。(切断した。)
- ・ 架空線確認すべき手順を省略した。
(出入口ゲートを追加設置するに当たり、現場の出入口ゲート追加設置の立会を依頼しなかったため、架空線確認の機会を逸した。)
- ・ 架空線の種類について認識・確認がされていなかった。

- ・ 「架空線の切断は、担当監督官の承認を得る」ルールを設定。
- ・ 「現場の出入口ゲートの設置の際は、立会いの依頼をする」ルールの遵守を徹底。
- ・ 架空線の種類、及び「架空線を切断するルール」について教育を実施。

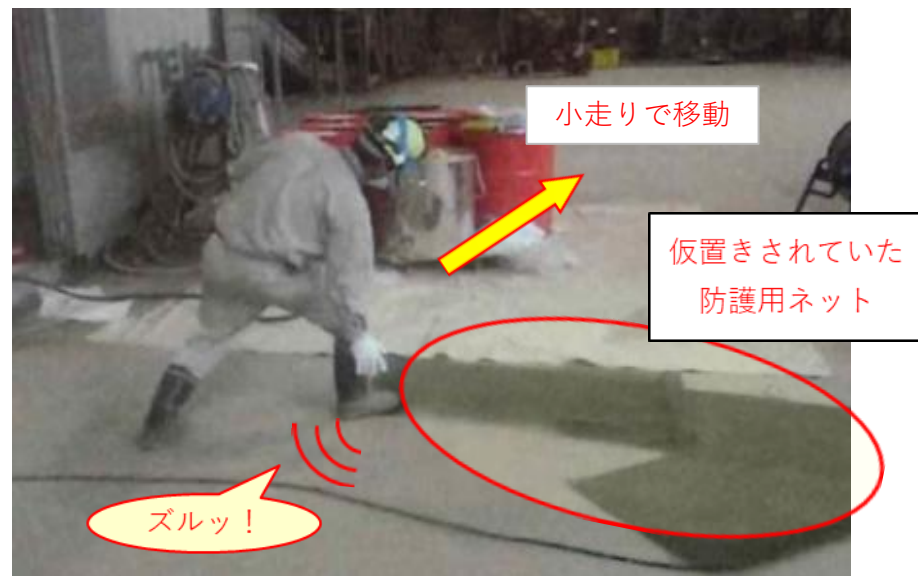
【けが発生時の現場状況（イメージ）】

- ・足を滑らせて転倒し作業員がけが
- ・施設内で施設解体の準備作業を行っていた作業員が、作業エリアの床面に仮置きしてあった廃棄予定の防護用ネット（プラスチック製の編み目ネット）を左足で踏んだ際、足を滑らせ転倒した。
- ・左足腓骨骨折。

- ・廃棄予定の資材（防護用ネット）を床面に放置していた。
- ・施設内を移動する際、ネット上を歩いた。
- ・小走りで移動した。

- ・施設内の通路上に資材を置かない。（作業区画・資材置場を整理する。）
- ・資材上を歩かない。
- ・現場は走らない。

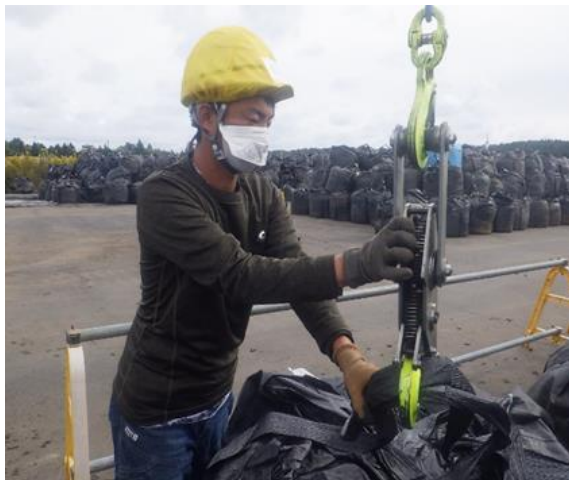
【けが発生時の状況】

- ・オートフックに指を挟まれ作業員がけが 2022年10月25日 10時15分頃 <(株)伊藤工務店>
- ・ 保管場で大型土のうに玉掛けの際、自動開放されていないオートフックを解除させるため、フックの稼働域に右手を添えていたところ、自動開放となったフックが跳ね上がり、小指を挟まれた。
- ・ 右小指末節骨骨折。

- ・ オートフックが自動開放されていない状態で作業を継続した。
- ・ オートフックの稼働域を掴んで作業をした。

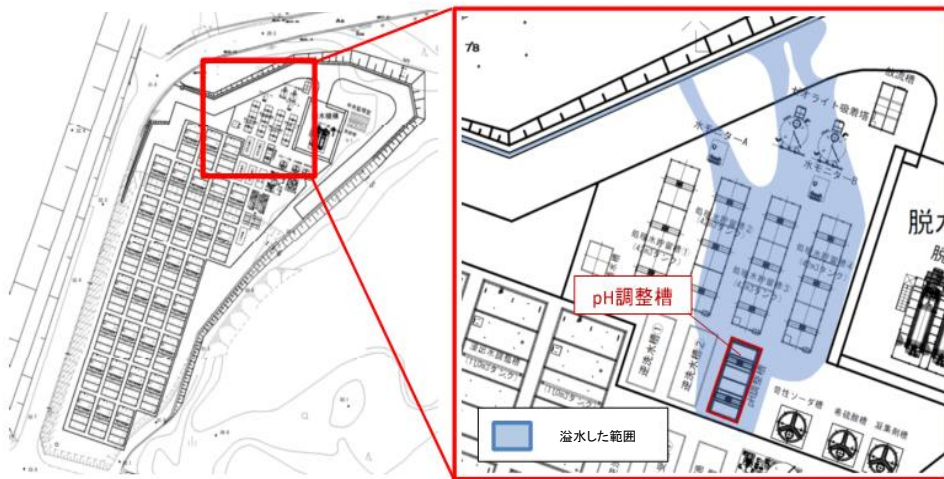
【大熊2工区_土壌貯蔵施設_浸出水市を利設備_概略図】

土壌貯蔵施設からの浸出水を処理している設備において、凝集沈殿・砂ろ過による処理後の水が、放射能濃度測定前にPH調整槽から溢水した。溢水した水の放射能濃度は検出下限値未満であること、及びPH値は基準値内であることを測定により確認した。

- ・ PH調整槽のフロート式レベルスイッチ(※)の動作不良
⇒フロート式レベルスイッチのケーブルが硬くなっていたもの推測。
※一定の液位でポンプを起動させ、槽内の水を次工程へ移送させるスイッチ

- ・ 施設稼働前のフロート式レベルスイッチの動作確認
- ・ 冬季の設備稼働時の点検作業員を増員
- ・ フロート式レベルスイッチのケーブル劣化点検と交換
