福島第一原子力発電所現地確認報告書

窒素ガス分離装置（T.P.33.5m盤）

窒素ガス分離装置における不適合への対応状況

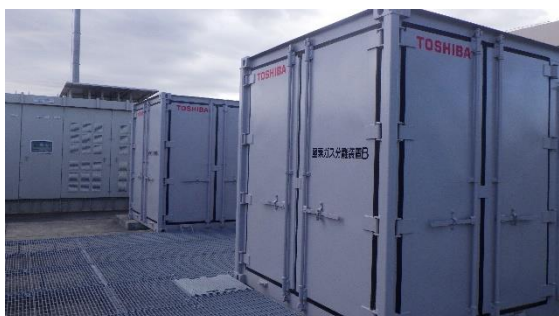
(写真1)
窒素ガス分離装置が設置されている
コンテナ

- ・窒素ガス分離装置が設置されているコンテナ周辺、コンテナ内部及びコンテナ外部に設置されているサイレンサ及びバグフィルタ（活性炭が外部に排出されないように捕集するフィルタ）を確認したところ、外観上目視の範囲内で粉塵化した活性炭が確認される等の異常等は確認されなかった。（写真1～3）

- ・東京電力によると、活性炭がサイレンサ出口フィルタ、および、出口圧力調整弁フィルタに捕集されたが、上記対策により、前回の様に制御装置に不具合が生じた等の支障はなく、また、原子炉格納容器内の

水素濃度や原子炉格納容器内窒素封入設備等パラメータに異常は発生していないとのこと。

なお、令和2年4月24日の窒素ガス分離装置内で使用していた活性炭が飛散し、制御装置に不具合が生じた事象を踏まえ、サイレンサの先にバグフィルタを設置、かつ、これら設備をコンテナ内部から外部に移設されている。

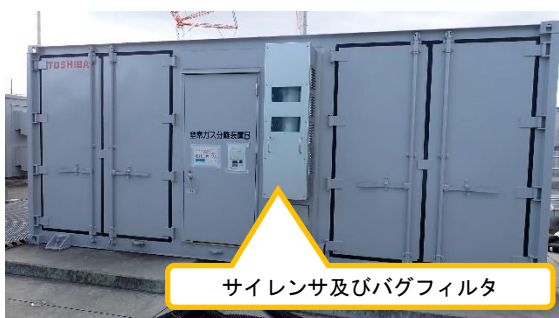
(写真3)
サイレンサ及びバグフィルタ

一つ目は、令和5年11月20日に窒素ガス分離装置（B）の点検において、サイレンサ^{※4}出口フィルタ、および、出口圧力調整弁フィルタより粉塵化した微量な活性炭が確認された。その後、点検や粉塵化が進行しないよう活性炭の追加補充等の対策を行い、現在は復旧している。

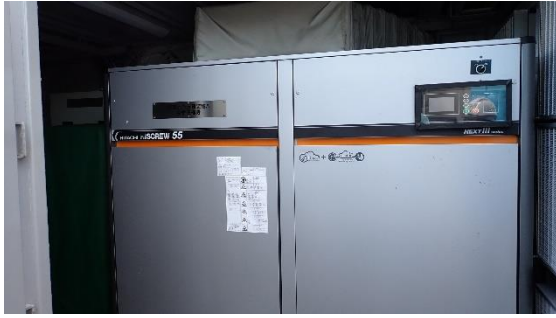
(写真4)
空気圧縮機の状況

二つ目は、令和5年11月29日に窒素ガス分離装置（A）の定例試験において、「空気圧縮機故障」警報が発報し、窒素ガス分離装置（A）が起動しなかった。その後、原因となった部品（キャップシールに亀裂が生じ空気が機器内部に流入。）の交換を行い、現在は復旧している。

- 空気圧縮機を外観から確認したが、外観上目視の範囲内で異常等は確認されなかった。(写真4)
- 東京電力によると、当該事象の発生経緯は「吸い込みしぼり弁(空気量の調整)ピストン側のキャップシール亀裂確認→空気量の調整不可、吸入継続→オイルセパレータータンク内圧力上昇→安全弁動作→空気圧縮機トリップ発生」とのこと。
- 東京電力によると、点検周期を短縮(1回/4年→1回/2年)することにより、再発防止対策を講じるとのこと。
