福島第一原子力発電所現地確認報告書

Eタンクエリア

フランジ型タンク除染解体作業の実施状況

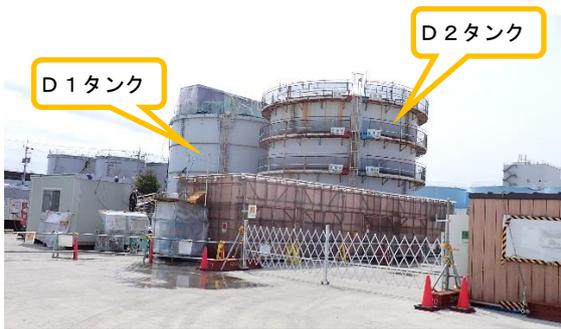
(写真1-1)

Eタンクエリアではフランジ型タンクの解体作業が進められており、現在までに全49基中47基の解体が完了している。残る2基のタンク（D1・D2タンク）は底部残水（RO濃縮水）の α 核種濃度が高いことが確認されており、漏えいのリスクを低減するために、タンク内の残水やスラッジの移送後にフランジ型タンクのレーザー除染を行い、解体することとしていることから、その状況を確認した。（図1）（写真1）（前回確認：[令和5年1月20日](#)）

D1、D2タンクの概観（北東側から撮影）

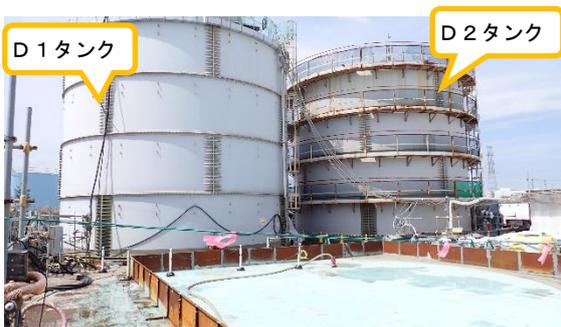
(写真1-2)

D1、D2タンクの概観（南東側から撮影）

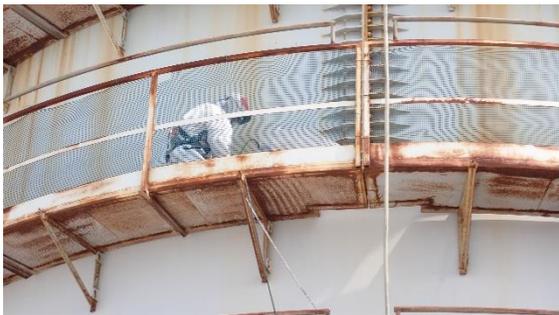
(写真2)

- ・調査当日は、D2タンクの解体準備作業として、ボルトの間引き作業が行われていた。（写真2）
- ・D2タンクのレーザー除染作業は先週完了したとのことであり、D2タンク内からレーザー除染装置が搬出され、シートを掛けられた状態でD2タンク北側に仮置きされていた（写真3）
- ・D1タンクにおいては、作業は行われていなかった。

D2タンクのボルトの間引き作業を行っている様子

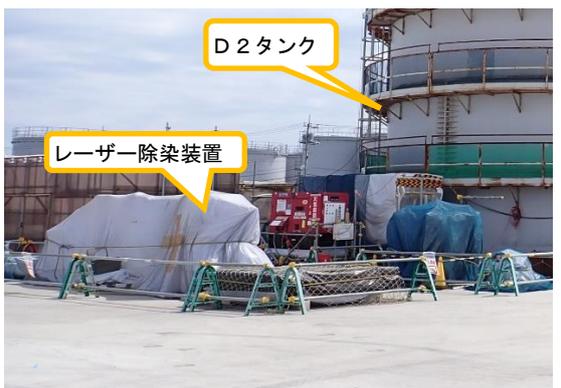
(写真3)

シートが掛けられ、D2タンク北側に仮置きされていたレーザー除染装置
