福島第一原子力発電所現地確認報告書

- 1 確認日
令和6年3月26日（火）
- 2 確認箇所
増設多核種除去設備
- 3 確認項目
増設多核種除去設備の現況

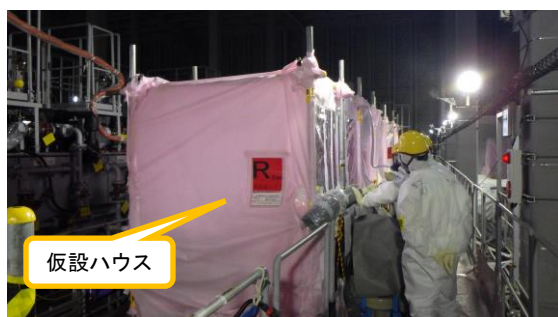
- 当該事案が発生した増設ALPS（B系）受入タンクの周囲は仮設ハウスで囲われていた。東京電力への聴き取り結果は以下のとおり。
 - ・3月25日の洗浄作業は早朝から開始し、同日13時頃に終了した。作業再開前には、元請企業の所長が現場パトロールを実施し、作業員とともに、作業手順や注意点を確認した。
 - ・26日は、前日から実施した配管内の硝酸による浸漬作業の結果を確認した。配管内のpHが0.45程度で安定していることから、配管内の炭酸塩は除去されたと判断した。（写真1）
- 設備面の改善対策として、受入タンク上部に設置された単管パイプに仮設ホースがロープ及び結束バンドで固縛され、受入タンクにホースと同等の径の孔があいたアクリル製の加工蓋が設置されており、仮設ホースが容易に飛び出さないための対策がとられていた。（写真2）
- 手順書に記載された弁操作時以外は操作ができないよう、注意札が掲示され、弁には南京錠がかけられる対策がとられていた。（写真3）
- 仮設ハウスには、排風機及び仮設ハウス内の放射性物質濃度を測定するダストモニタが設置されていた。（写真4）

(写真1)
受入タンク周囲に設置された仮設ハウスの状況

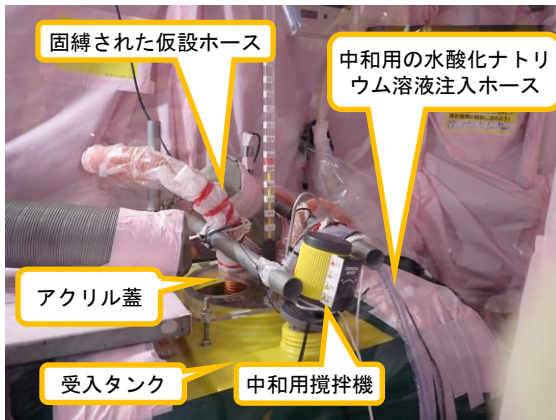
(写真 2)
受入タンク 上部の状況

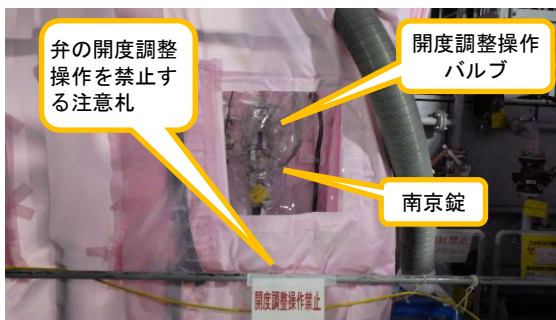
(写真 3)
注意札の掲示、南京錠による弁固定の状況

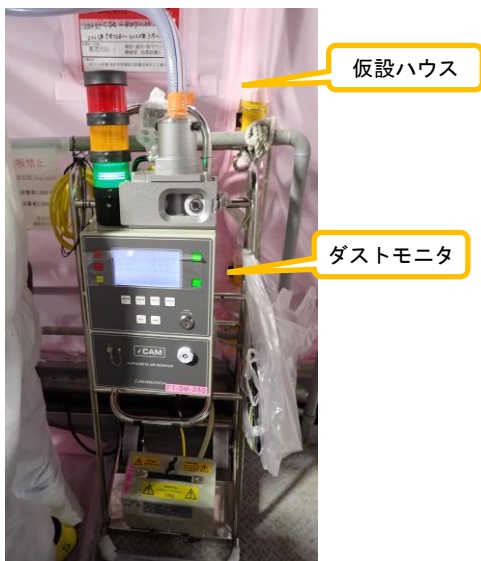
(写真 4)
仮設ハウス内の放射性物質濃度を測定するダストモニタ
