福島第一原子力発電所現地確認報告書

1 確認日
令和6年4月12日（金）

2 確認箇所
2. 5m盤（海側遮水壁）

3 確認項目
海側遮水壁の状況

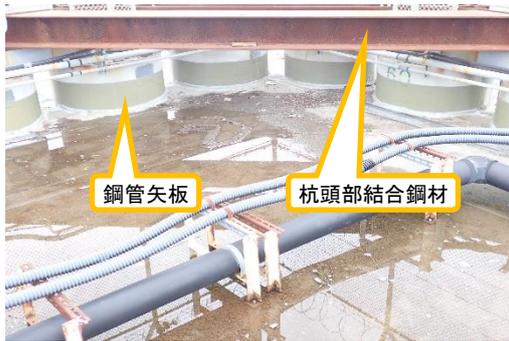
なお、海側遮水壁は、1号機から4号機タービン建屋東側の海沿いに全長約780mにわたり鋼管矢板を海底の地中に打ち込んで設置されており、鋼管矢板には、埋め立ての土圧等による変位を抑制するため杭頭部に結合鋼材が設置されている。（写真1）

(写真1)
最北端コーナー部の海側遮水壁
鋼管矢板の設置状況

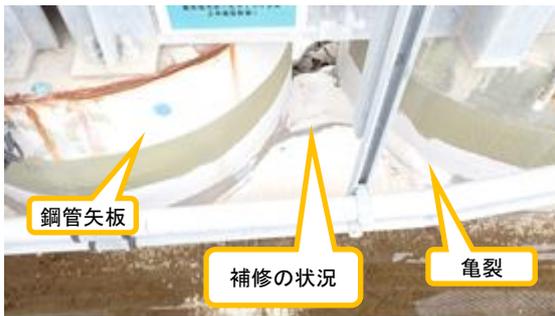
- ・1～4号機取水路開渠内の海水の放射性物質濃度測定を1週間に1回実施しており、濃度は低い値で安定している。
- 海側遮水壁の現場において目視確認を行った範囲では、鋼管矢板の周辺に打設されたコンクリートの一部に微細な亀裂が見られたものの、遮水壁全体を通して異常は確認されなかった。（写真2）

(写真2)
最北端部の海側遮水壁の状況
