# 所内電源A系停止と負傷者発生

2024年6月14日

東京電力ホールディングス株式会社

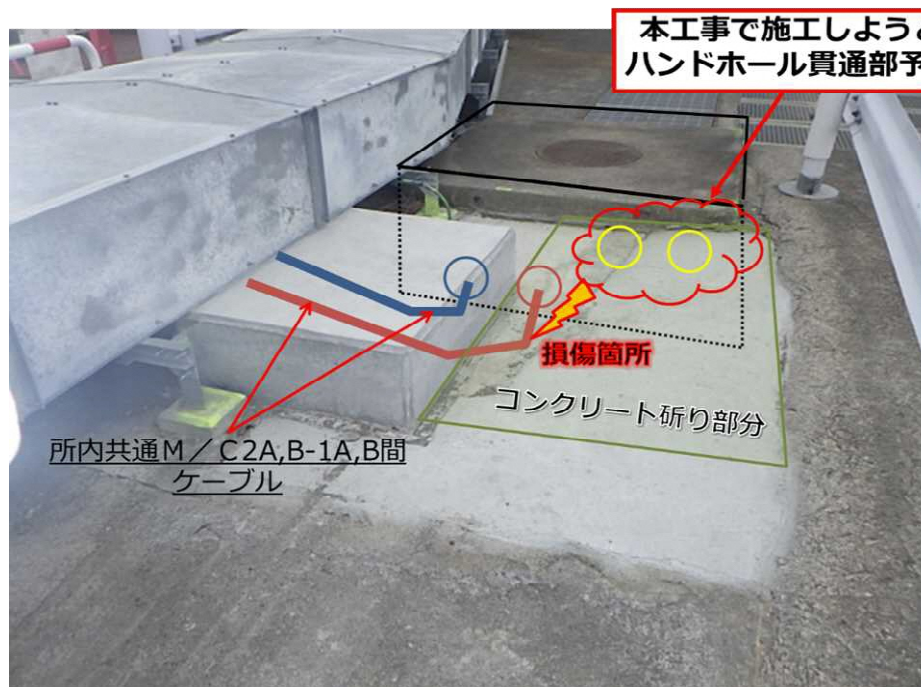
現場状況写真

構内配電線の埋設管路の補修(リルート)に伴い、屋外舗装箇所の掘削工事を実施していた。当日は、このうち、コンクリート舗装面(表層)の剥がし作業を実施していたもの。

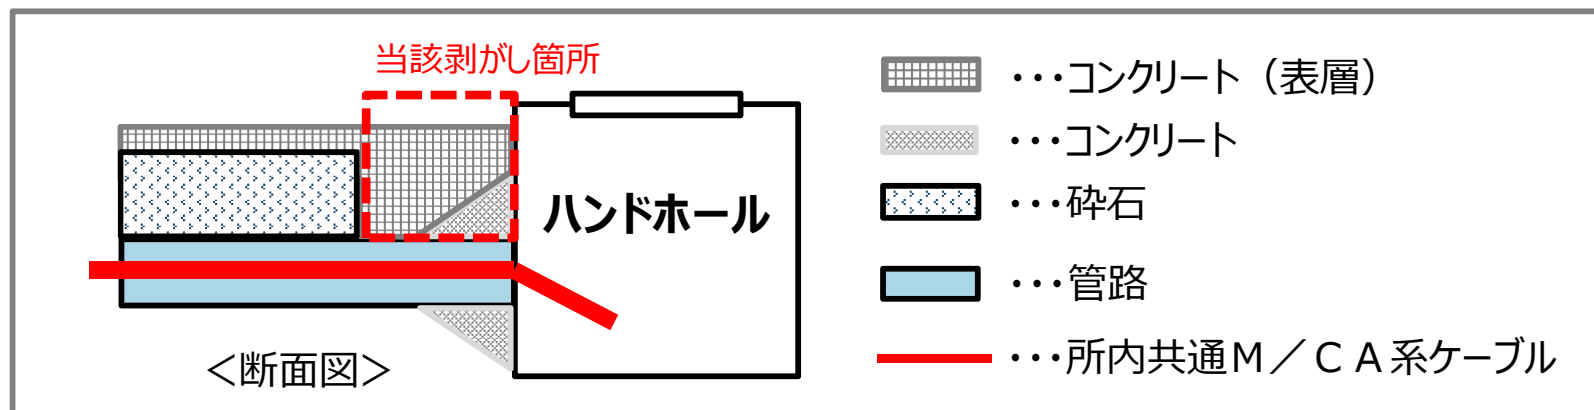
- 当日は、コンクリート舗装面(表層)の剥がし作業を行う計画であり、作業班（作業班長1名、作業員3名の体制）は、要領書に従い実施していた。
- 当該剥がし箇所（ハンドホール近接部）は、コンクリート舗装面と、埋設管路とハンドホールを固定しているコンクリート部とが一体構造となっていた。
- このため、当該作業班は、埋設管路とハンドホールを固定しているコンクリート部まで剥がし作業を継続した結果、埋設管路及びケーブルの損傷に至った。

1. 当社は、現場で変化を確認した際は、**一旦立ち止まり**、関係者全員に**最新の現場確認結果を共有**した上でリスク評価を行い、停電作業の要否や作業計画の見直しも含めて検討・実施する。
2. 上位職は、工事監理員へ現場総点検等の結果や内容を具体的に聞き取り指導、助言をする。確認の結果、安全事前評価や事前検討会と比較して変化があれば、再度、工事監理員と事前検討を行う。
3. 充電部近接作業(※)に関するリスク評価において、事前の現場確認を踏まえた作業班に対する**具体的な注意喚起事項を抽出し**、元請企業に対して**作業班全員への周知徹底を指示する**。
4. **充電部近接作業については**、作業前に現場確認を行った上で実施するとともに、たとえ今回のようなコンクリート舗装面(表層)の剥がし作業においても、**当社が立ち会うこととする**。
5. 当社は、元請企業の対策について定期的に履行確認をする。

1. 元請け企業も、現場で変化を確認した際は、**一旦立ち止まり作業を中止する。**関係者全員に**最新の現場確認結果を共有**した上でリスク評価を行い、停電作業の要否や作業計画の見直しも含めて当社と検討・実施する。
2. **工事担当者は、必ずTBM-KYに参加し、作業範囲に注意箇所がある場合は、現地で詳細な状況を自ら確認（今回はHH蓋開閉）し作業班へ注意喚起と指導を行う。**
