福島第一原子力発電所現地確認報告書

- 1 確認日
令和6年6月11日（火）
- 2 確認箇所
瓦礫類一時保管エリアCC（図1）
- 3 確認項目
同保管エリア内瓦礫類収納容器詰替作業に伴い発生した労働災害への対応状況
- 4 確認結果の概要

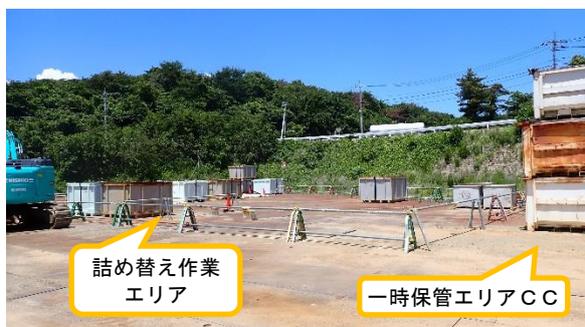
(写真1-1)
一時保管エリアCC内
北側詰替え作業エリアの概観
(東側から撮影)

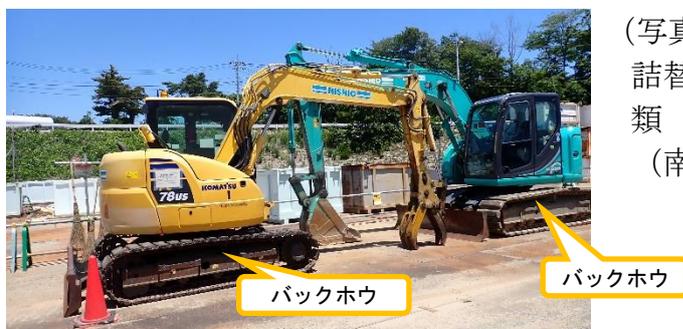
(写真1-2)
詰替え作業エリアで使用する重機
類（バックホウ2台）
(南側から撮影)

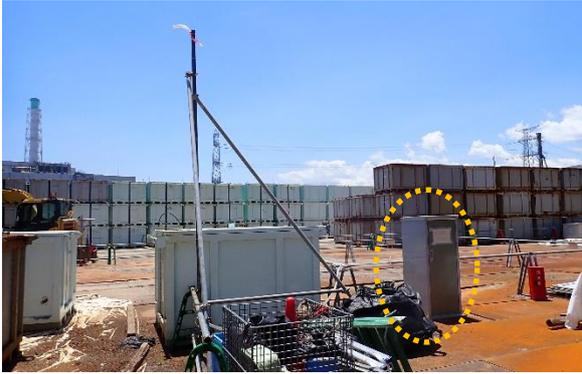
(写真2)
一時保管エリアCC概観と詰替え作業エリア内で使用しているダストモニタの取付け状況
(北側から撮影)

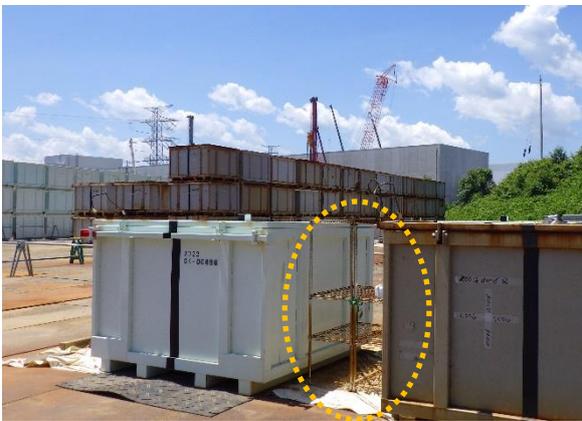
- ・ 主な原因としては、金属ガラの重量を明確に定めず、足場の悪い中、手渡しに頼ってしまったこと。また、挟まれリスクも事前に認知するも“滑りリスク”にのみリスクを集中させたことが反省点。

(写真3-1)
詰替え作業カイゼンで設けられた新旧保管容器間の補助台

- ・ カイゼン内容としては、人力運搬の重量(10kg)を定め、同重量のバッグを作業者の前に置いておくなどして、重量の見極めを確実に行うことに改める。また、受け渡し形式をやめ、旧容器と新容器の間に作業台を設置することとした。
- ・ 加えて以下の更なるカイゼンについても具体化を図った。
 - ① バックホウではなく磁力（リフティング・マグネット）の導入
 - ② 重機操作者がより作業しやすいように工夫する。
 - ア 容器内の内容物をきちんと掴み易いようにミラーを設置。
 - イ 作業時においてミラーを起こし、容器前に設置する
 - ③ その他の関連留意事項
 - ア 作業領域内全体における良好な作業環境の確保（鉄板隙間チェック、滑り防止等）
 - イ マグネット引寄せ時のトラブル防止（十分な離隔距離の確保）
 - ウ コンテナ内に水ある場合の適切な対応（吸上げポンプにて吸引～水質検査・確認の上で輸送）を図る

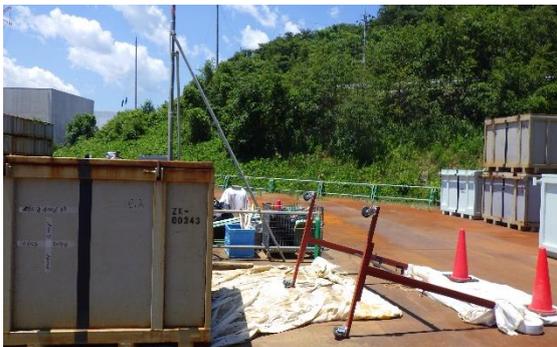
(写真3-2)
詰替え作業カイゼンで設けられた重機操作を見やすくするためのミラー設置状況
(操作時に保管容器脇に立て掛けて使用する)
