福島第一原子力発電所現地確認報告書

- 1 確認日
令和6年6月24日（月）
- 2 確認箇所
瓦礫類一時保管エリアE2（図1）
- 3 確認項目
RO処理装置使用済フィルタ類保管容器の改修状況

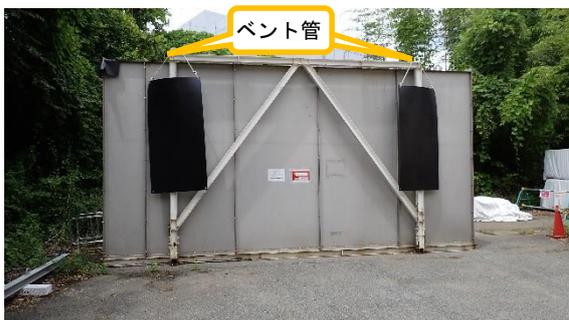
- ・ 前回調査時は、2組の保管容器ともベント管は未設置だったが、本日は、1組の保管容器にベント管が対角に2本取り付けられていた。（写真1）
- ・ ベント管が未設置の保管容器は、周囲を養生シートで囲われ、放射性物質の飛散流出防止対策が講じられており、ベント管設置に向けた作業が進められていた。（写真2）
- ・ 確認した範囲において、内容物の漏えい等の異常は確認されなかった。

(写真 1 ①) ベント管設置後の保管容器

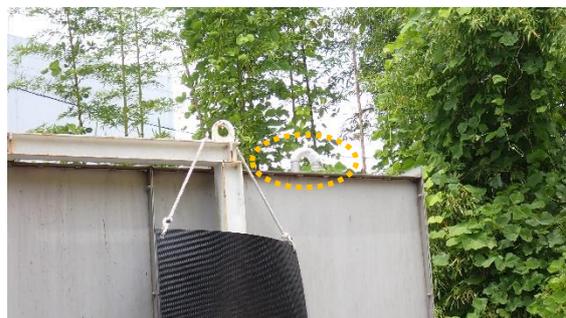
(写真 1 ②) 写真 1 ①拡大

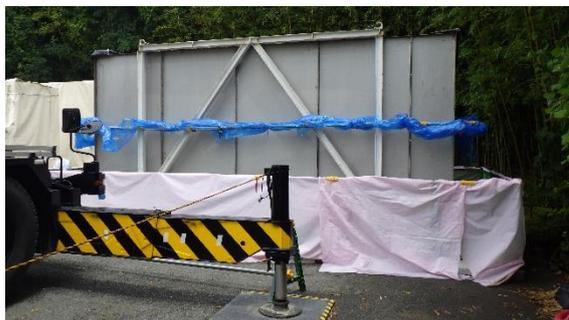
(写真 2 ①) 保管容器周辺の養生

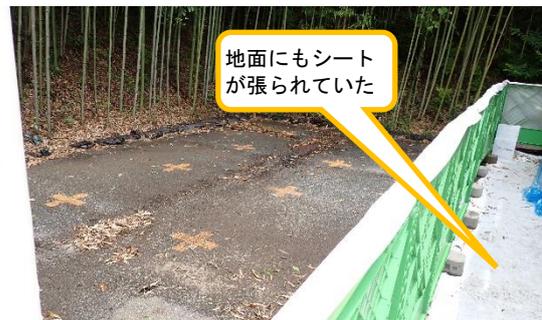
(写真 2 ②) 圍い内部
