福島第一原子力発電所現地確認報告書

免震重要棟復電時におけるガスタービン発電機の停止について

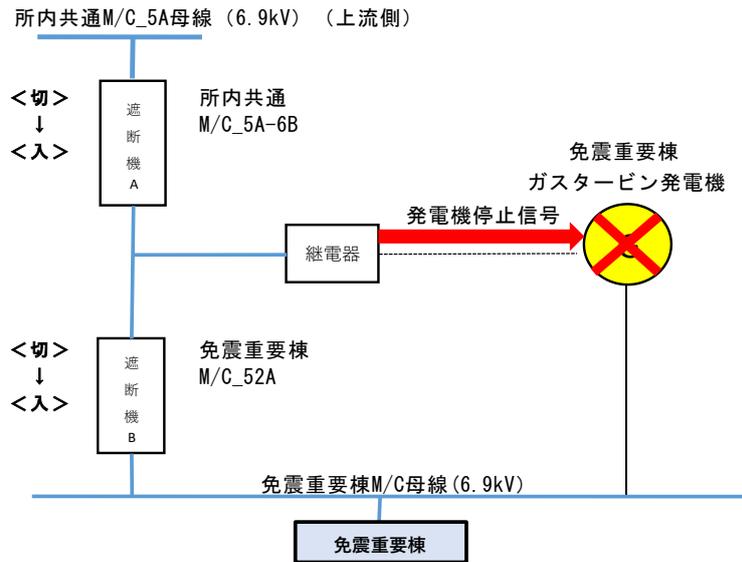
(図2) 免震重要棟に関する電気系統図
(5月16日東京電力公表資料を基に作成)

令和6年4月24日10時43分頃に、所内電源A*系が停止したことに伴い、免震重要棟の交流電源が喪失した。免震重要棟にあるガスタービン発電機が自動起動することにより復電したものの、同日午後2時23分頃、所内電源A系の復旧作業の過程において、意図せずガスタービン発電機が自動停止し、再度、免震重要棟の交流電源が喪失した。（図2）

- ・所内電源A系の復旧作業の過程において、上流側から順に電圧を回復させていったところ、遮断器Aを<入>操作し、遮断器Bの上流電源側の電圧が回復した際に、継電器がガスタービン発電機に停止信号を発信した。
- ・東京電力は、遮断器Bの上流電源側の電圧回復によりガスタービン発電機の停止信号が発信されることを把握しておらず、所内電源A系の復旧作業に係る手順書も、それを想定したものになっていなかった。
- ・意図せずガスタービン発電機が自動停止しないよう、ガスタービン発電機停止後に遮断器Aを<入>操作する手順に見直した。

- ・所内電源A系の復旧作業に係る手順書（見直し版）を確認し、ガスタービン発電機停止後に、遮断器Aを<入>操作する手順に見直されていることを確認した。
- ・同様の事象が発生する恐れがないか、他の操作手順書を確認中であることを確認した。

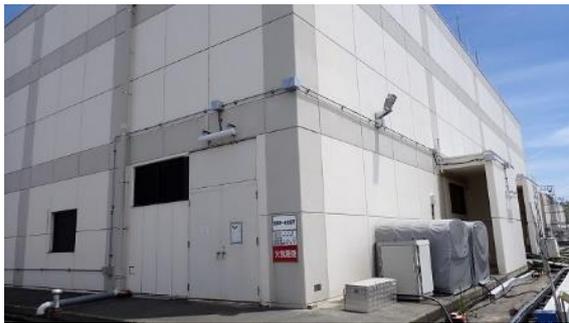
(写真1)
ガスタービン発電機室の外観

- ・ 免震重要棟の建屋1階にガスタービン発電機が設置されていた。(写真1)
- ・ 東日本大震災時に稼働していた影響により、ガスタービン発電機の表面線量が高いため、その周囲に鉛板が設置されていた。(写真2)
- ・ 免震重要棟の南側にガスタービン発電機の稼働に使う軽油を貯蔵しているタンクが設置されていた。現場確認時、タンクからの漏えいを調べるための点検が行われていた。(写真3)
