## 福島第一原子力発電所現地確認報告書

令和6年6月20日（木）

- (1) 使用済セシウム吸着塔一時保管施設（第三施設）（図1）
- (2) 6号機タービン建屋（図1）

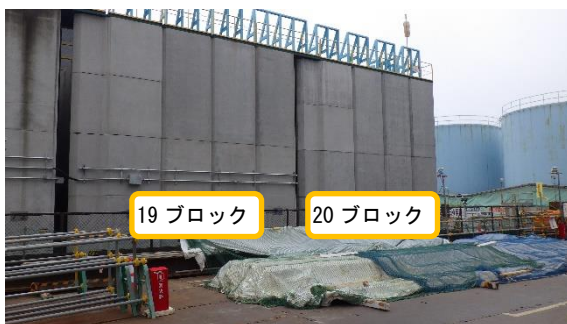
- (1) 多核種除去設備（ALPS）から発生するスラリー及び吸着材等の廃棄物は、ポリエチレン製容器（以下「HIC」という。）に収納され、構内に一時保管されている。HICの一時保管施設であるセシウム吸着塔一時保管施設（第三施設）の増設工事が進められていることから、その進捗状況を確認した。（前回調査：[令和6年4月30日](#)）
  - ・ HICを格納するためのボックスカルバートの設置が進められていた。ボックスカルバートは4列×16行×3段積みをも1ブロック単位として既に20ブロック設置しており、21ブロック目のコンクリート基礎が打たれていた。（写真1）
  - ・ 確認した範囲において、ボックスカルバートからの液体等の漏えいはなかった。
- (2) 東京電力から通報があった6号機タービン建屋地下の火災報知器作動について、現場を確認した。焼損箇所は高所にあり、目視確認はできなかったが、高圧電源ケーブルの筐体に火災で生じたと思われるすすが付着していることを確認した。（写真2）

(写真 1 ①) 第三施設外観

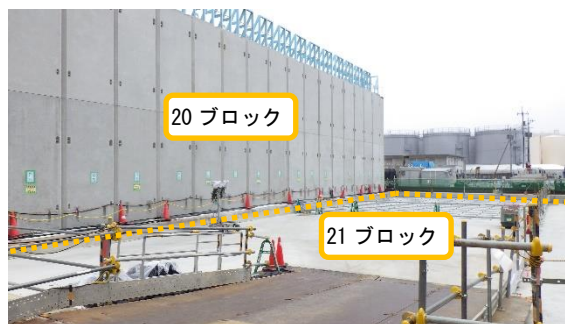
(写真 1 ②) 21 ブロックコンクリート基礎

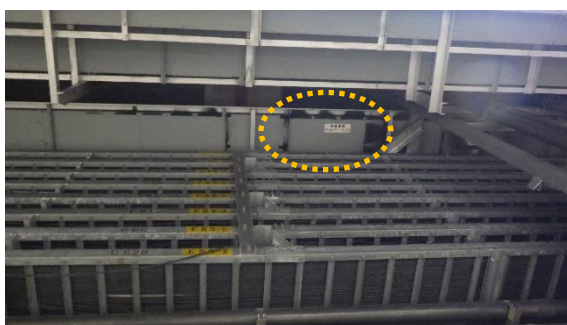
(写真 2 ①) 焼損箇所

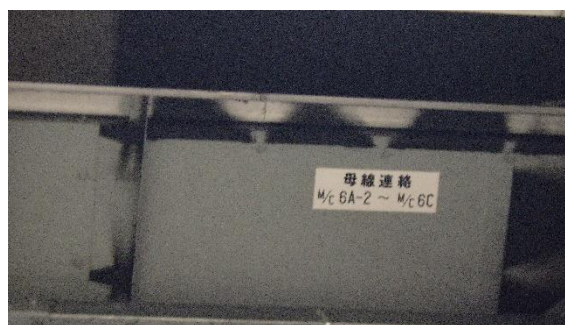
(写真 2 ②) 写真 2 ①拡大
