## 福島第一原子力発電所現地確認報告書

令和6年7月1日（月）

第二土捨場（図1）

瓦礫類分別作業エリアの状況

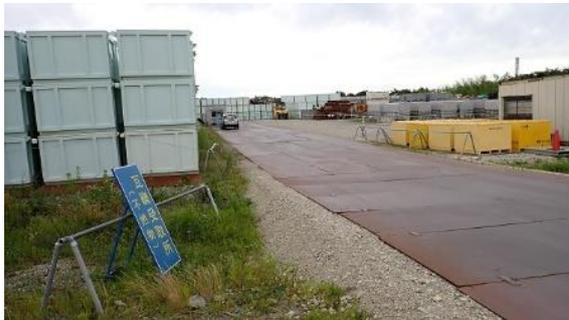
本日は、固体廃棄物の管理状況を確認する一環として、構内で発生した瓦礫類（金属・コンクリート等）の分別作業を実施している第二土捨場南西側エリア（以下「エリア」という。）の状況を確認した（写真1）。

(写真1)  
分別作業を実施しているエリア  
の入口

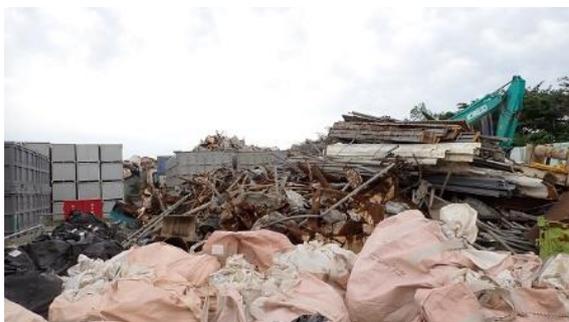
- ・ エリア内に金属ガラ、ノッチタンク、鉄骨、発電機等が仮置きされていた。（写真2）
- ・ エリア内の一角には様々な種類の不燃物が野積みされており、その近傍には分別作業に使う重機が駐められていた。（写真3）
- ・ 「金属ガラ」、「コンクリートガラ」、「機械類・制御盤類」、「土砂類」、「ケーブル」等、瓦礫類の分類名が記された10フィートハーフハイトコンテナが仮置きされていた。（写真4）
- ・ ノッチタンクは、水の浸入を防ぐために、養生シートで覆われていた。（写真5）
- ・ 火災に備えて、消火器が配備されていた。（写真6）

(写真2-1)  
金属ガラの仮置き状況

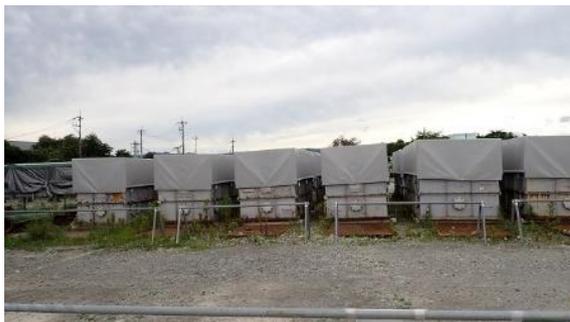
(写真 2 - 2)  
ノッチタンクの仮置き状況

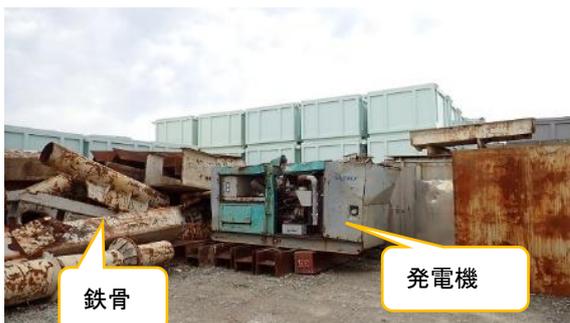
(写真 2 - 3)  
鉄骨、発電機の仮置き状況

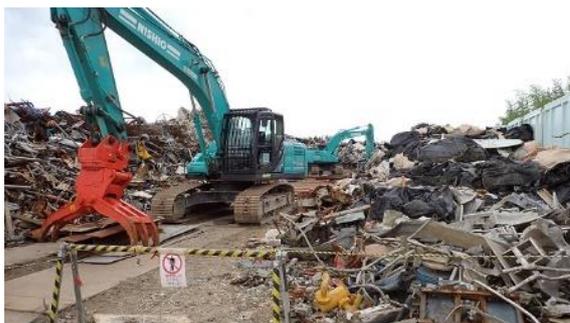
(写真 3)  
野積みされた不燃物の状況

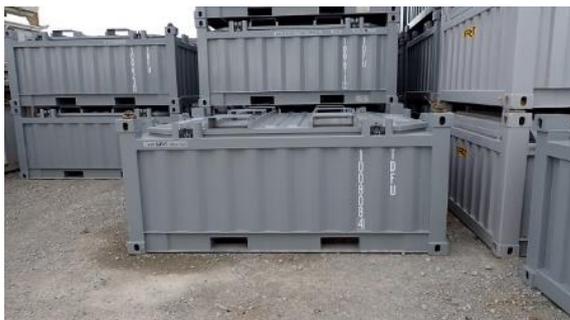
(写真 4 - 1)  
瓦礫類の分類名が記されたコンテナ  
の仮置き状況

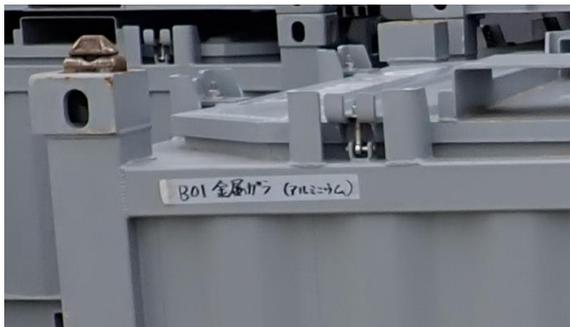
(写真 4 - 2)  
分類名貼付の状況

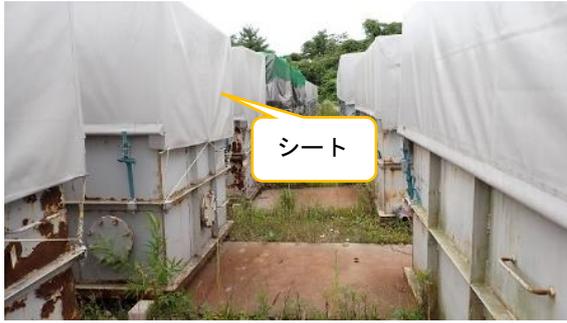
(写真5)  
シートで養生されたノッチタンクの状態

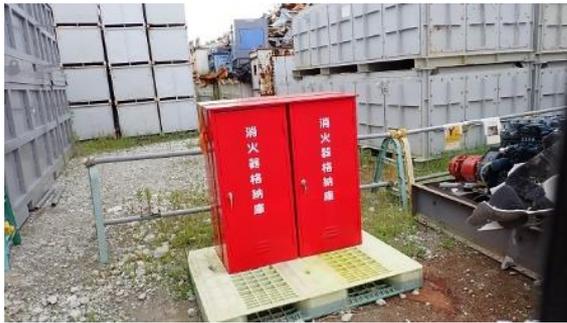
(写真6)  
消火器の設置状況
