## 福島第一原子力発電所現地確認報告書

令和6年6月28日（金）

- (1) 多核種除去設備等処理水の放出状況（第7回）
- (2) 所内電源A系停止事象に係る応急対策の状況

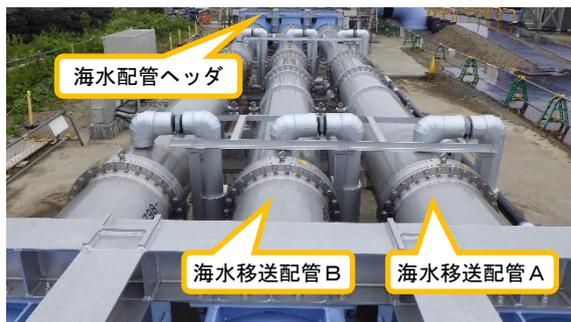
なお、東京電力は、昨日（6月27日）から海水移送ポンプ2台（A、B）を定格運転している。（写真1）

(写真1)  
海水移送配管等の状況  
(南側から撮影)

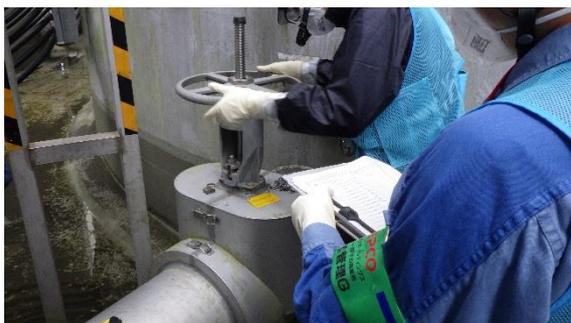
- ・放出流路構成は、弁の開閉操作が手順書どおりに行われていることを確認した。（写真2）
- ・放出開始後、放出流路の確認が行われ、ポンプや配管等に異常がないことを確認した。（写真3）

(写真2-1)  
測定・確認用サンプルタンクB群の  
連結弁「全開」操作の状況

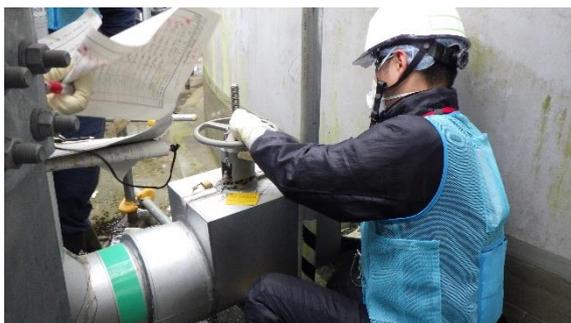
(写真2-2)  
測定・確認用サンプルタンクB群  
出元弁全開操作後のチェーンロック  
作業(施錠)の状況

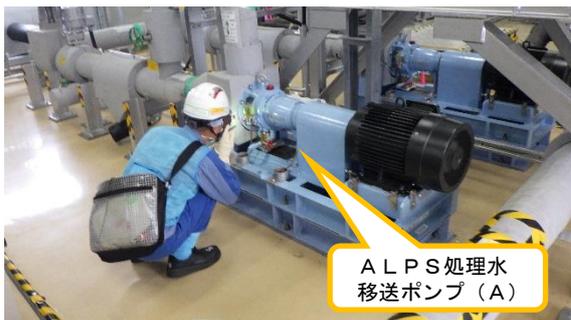
(写真3)  
ALPS処理水移送ポンプ(A)の  
確認状況  
(多核種移送設備建屋内の東側から  
撮影)

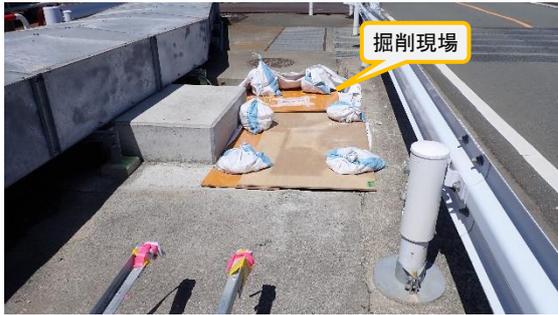
令和6年4月24日に原子炉注水設備などの重要設備に電源を供給している所内電源A系が停止するトラブルが発生した。本トラブルは、構内配電線の埋設管路の補修に伴う屋外舗装箇所の掘削工事（以下「掘削工事」という。）において、所内電源A系ケーブルを損傷させたことが原因であり、トラブル以降、東京電力では、所内電源B系からの受電に切り替え、設備への電源供給を行っている。

(写真4-1)  
掘削工事現場の状況（令和6年4月25日）（東側から撮影）

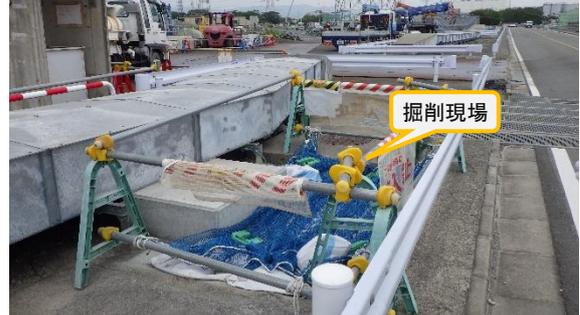
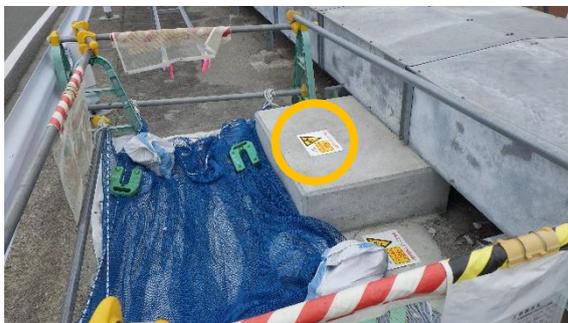
- ・ 掘削工事現場に単管バリケードが設置されており、工事関係者以外が立入できないように区画されていた。（写真4）
- ・ 掘削工事現場付近に埋設物の標示が追加で設置されていた。（写真5）

(写真4-2)  
掘削工事現場の状況（令和6年6月28日）（東側から撮影）

(写真4-3)  
掘削工事現場の状況（令和6年6月28日）（西側から撮影）

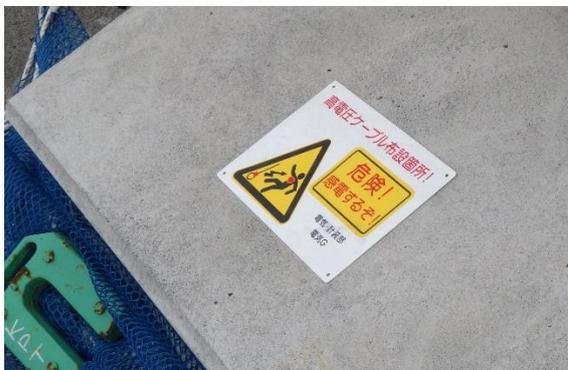
(写真5)  
追加で設置されていた埋設物の標示
