第3 東日本大震災の被害状況及び県内の 原子力発電所事故の概要等について

2 県内の原子力発電所事故の概要⁸

(1) 福島第一原子力発電所

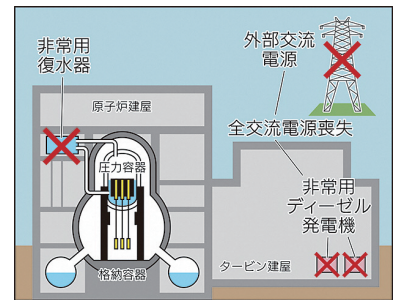
しかし、その後の津波の到達により、非常用ディーゼル発電機や非常用直流電源等、全ての電源を喪失し、高圧・低圧電源盤も使用不能となった。

これにより、監視・計測機能を失い、原子炉や非常用復水器を始めとする重要設備の状態の確認ができず、非常用復水器や高圧注水系等、高圧の原子炉を冷却可能な系統の運転もできなくなった。

外部電源が喪失し、原子炉冷却系が運転不能となった。

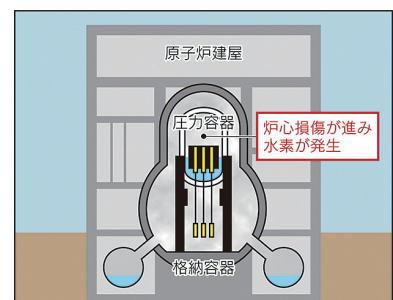
3月11日21時頃に原子炉建屋内の放射線量が上昇し、3月12日2時には原子炉圧力が低下、格納容器圧力が上昇した。この時点で既に炉心が損傷（溶融）していたと推定されている。

炉心の損傷が進み、水素が発生。

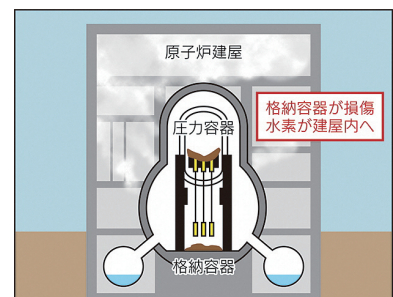
その後、格納容器圧力が設計圧力を超えたため、3月12日格納容器ベント¹³が実施された。並行して消防車による淡水注入が行われたが、原子炉内で大量に発生した水素が原子炉建屋内に漏れ出し、3月12日15時36分頃、水素爆発が発生し、原子炉建屋の上部が大きく壊れた。

大量に発生した水素が、原子炉建屋内に漏れ出した。

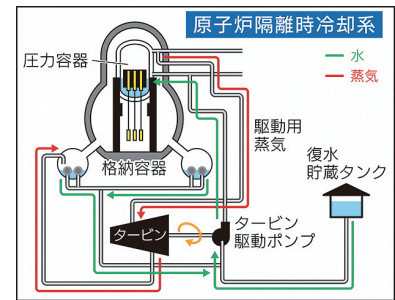
2号機の原子炉隔離時冷却系の仕組み

原子炉隔離時冷却系を起動し、原子炉の冷却を行ったが、津波の到達により、非常用ディーゼル発電機等の電源を喪失し、一部を除いて非常用直流電源や高圧・低圧電源盤、監視・計測機能や操作機能、照明等も使用不可能となったが、原子炉隔離時冷却系が電源喪失後も動作し続け、原子炉への注水を続けた。

さらに、同日13時25分には原子炉水位が低下したことが確認され、原子炉隔離時冷却系が冷却機能を喪失したことが明らかとなった。主蒸気逃がし安全弁を用いて原子炉を減圧し、消防車による注水を行う準備を進めたが、減圧に時間がかかり注水できなかった。

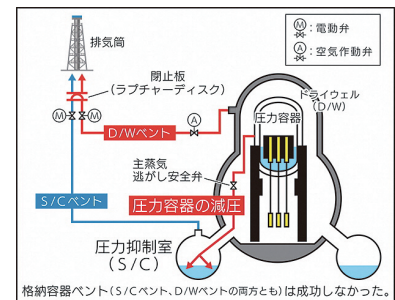
2号機で実施のベントについて

格納容器圧力が高まったため、格納容器ベントを実施したが成功せず¹⁴、炉心損傷（溶融）に至った。格納容器から原子炉建屋内に水素が漏えいしたと思われるが、建屋の水素爆発は回避された。

¹⁴ 第3回未解明事項調査（平成27年5月20日）において、ラプチャーディスク（配管の大気側と格納容器側を仕切る金属板でベント時に破裂して動作する）が作動しなかったことが示唆されている。

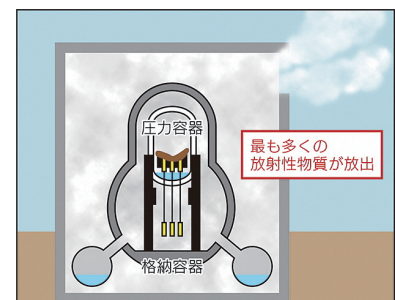
この原因は、1号機の水素爆発の衝撃によって原子炉建屋側面のパネル（ブローアウトパネル）が開き、外部へ水素が排出されたためと推定されている。一方、2号機は、格納容器ベントに失敗したことから、格納容器からの漏えいにより1～3号機の中で最も多くの放射性物質が放出されたと推定されている。

2号機の原子炉格納容器が破損し、放射性物質が放出された。

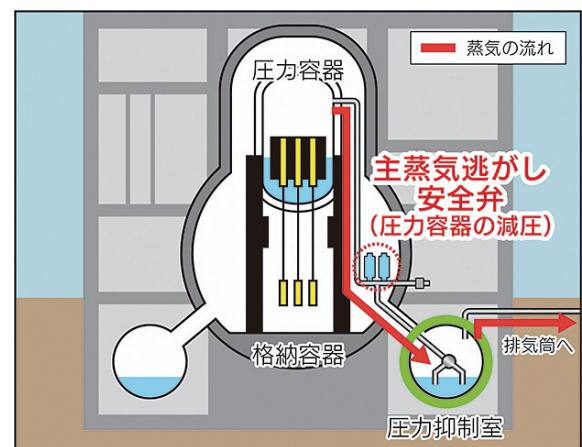
格納容器圧力も高まったため、格納容器ベントを実施した。

14日、主蒸気逃がし安全弁による減圧操作に成功し、消防車による海水注入を実施したが、格納容器から漏れ出した水素によって、14日11時1分に水素爆発が発生し、原子炉建屋の上部が大きく壊れた。

3号機建屋でベントを実施した。

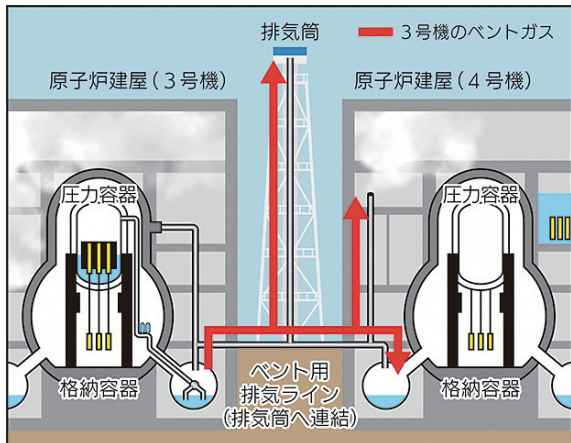
3号機建屋から4号機に水素が流入した。

しかし、3号機の格納容器ベントに伴い、水素を含むベントガスが排気管を通じて4号機に流入し、3月15日6時14分、水素爆発が発生し、原子炉建屋の上部が大きく壊れた。

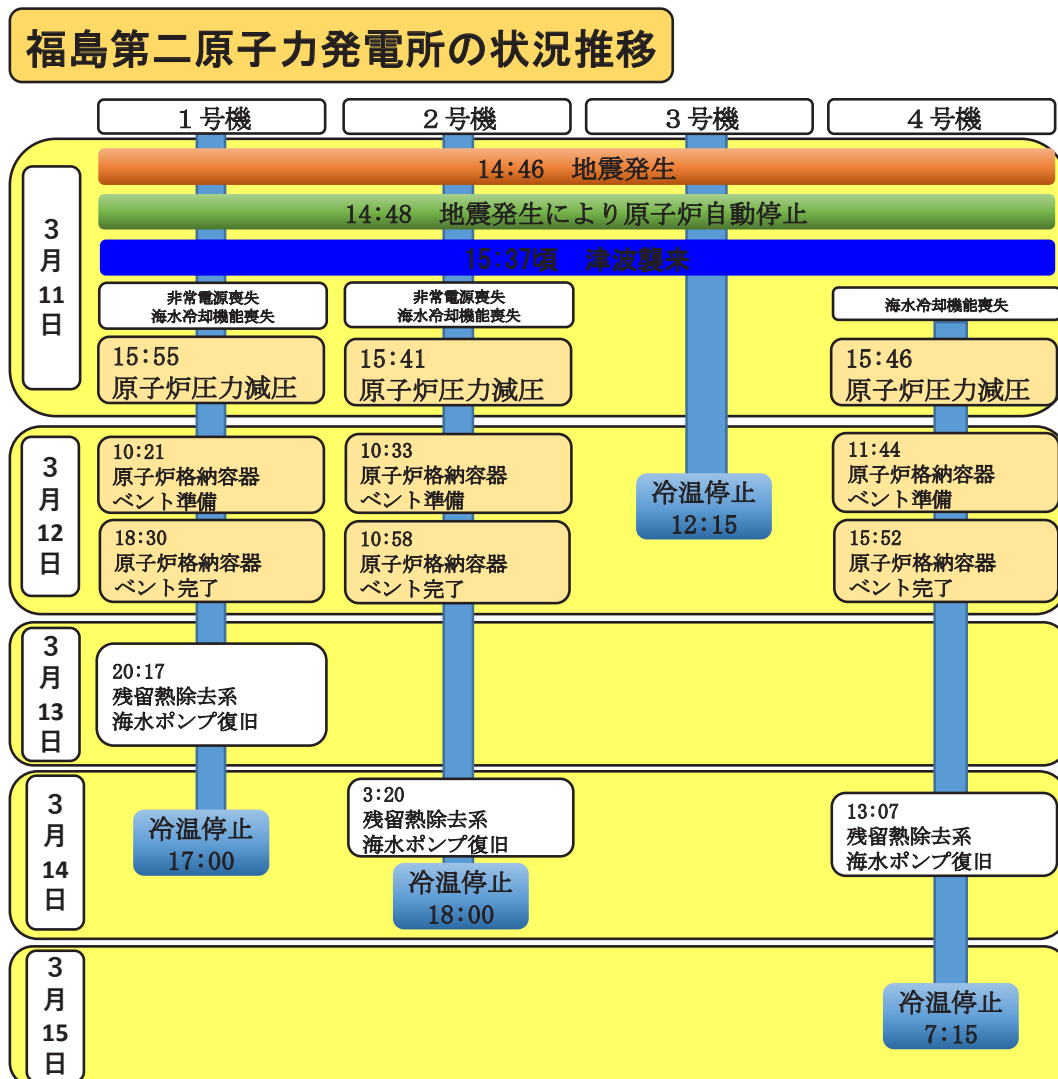
福島第二原発の各号機には3台ずつ非常用ディーゼル発電機があった。1号機は原子炉建屋の浸水、2号機は冷却用海水ポンプの使用不能により、3台とも動作不能となった¹⁸。

海拔4mにあった海水熱交換器建屋の非常用電源盤は全ての号機で浸水し、3号機の一部を除き機能喪失したことにより、1、2、4号機では、残留熱除去冷却海水ポンプが停止した。
