福島第一原子力発電所現地確認報告書

ブルータンクエリアB（図1）

横置き型ブルータンクの保管状況

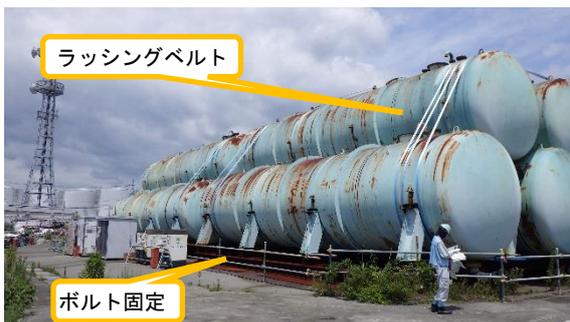
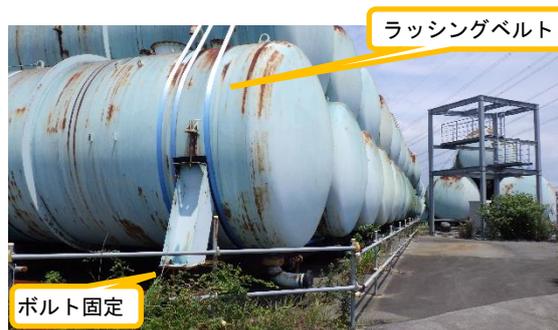
- ・ブルータンクは2段積みで保管されており、ボルトやラッシングベルト（固縛帯）で固定されており緩み等はなかった。（写真1）
- ・一部のブルータンクにおいて、表面の腐食が認められたが、損傷等は見られなかった。また、確認した範囲でタンク内容物の漏えい等の異常は確認されなかった。（写真2、3）

(写真 1 ①) 保管状況

(写真 1 ②) 保管状況

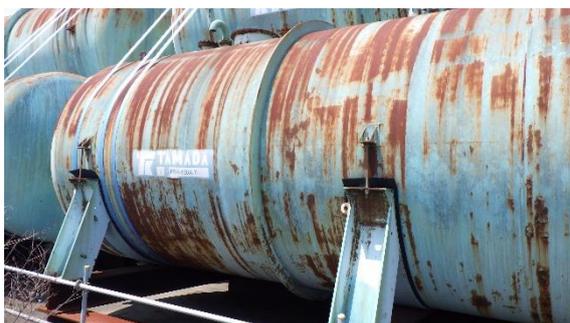
(写真 2) タンクの腐食状況

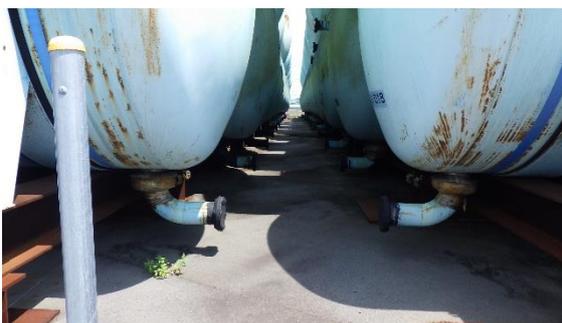
(写真 3) フランジの状況
