## 福島第一原子力発電所現地確認報告書

令和6年7月11日（木）

### 2 確認箇所（図1）

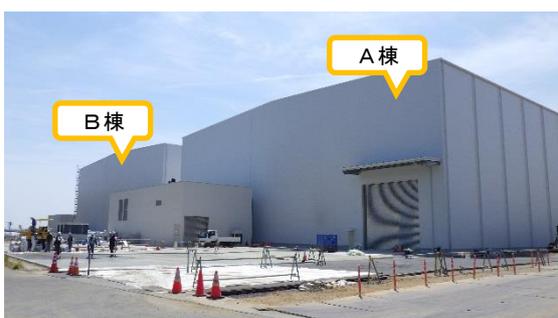
（写真1－1）  
 固体廃棄物貯蔵庫第10棟の状況  
 （令和6年5月24日撮影）

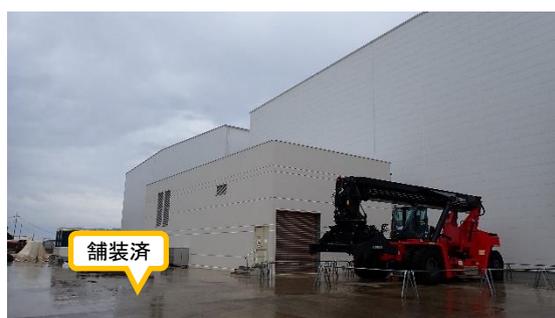
- ・A棟及びB棟は建屋が建設されており、入口付近が舗装されていた。  
(写真1)

（写真1－2）  
 同左  
 （令和6年7月11日撮影）

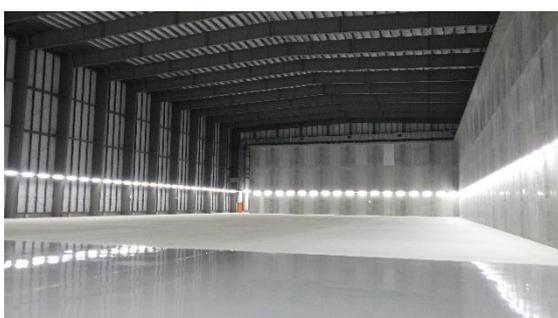
（写真2－1）  
 A棟内の状況

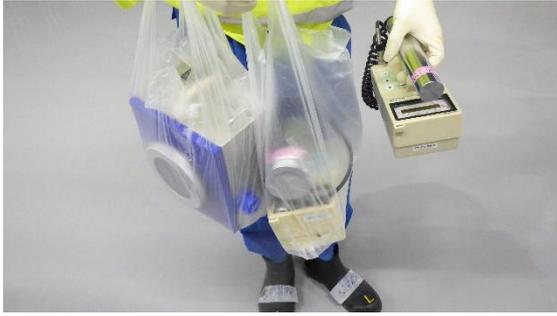
(写真 2 - 2)  
作業員が放射線量の確認に使用した  
機器

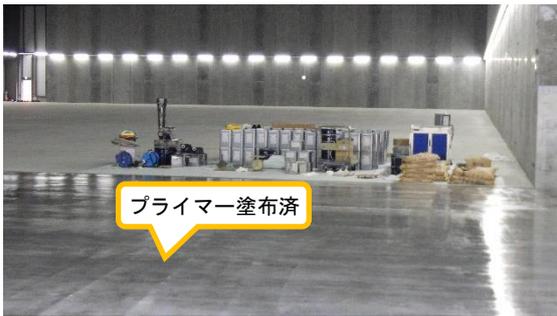
(写真 2 - 3)  
B 棟内の状況

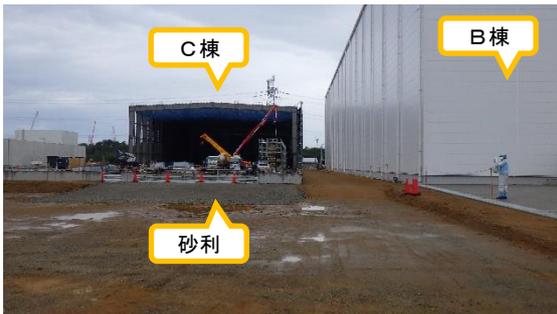
(写真 3 - 1)  
固体廃棄物貯蔵庫第 10 棟の状況

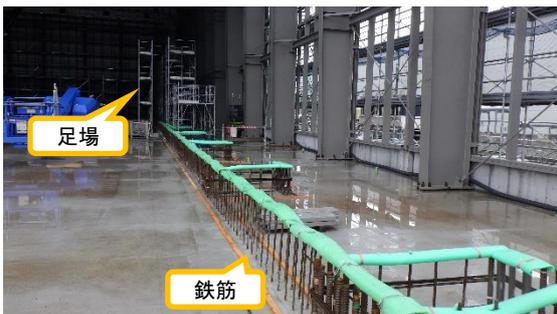
(写真 3 - 2)  
C 棟の工事の状況①

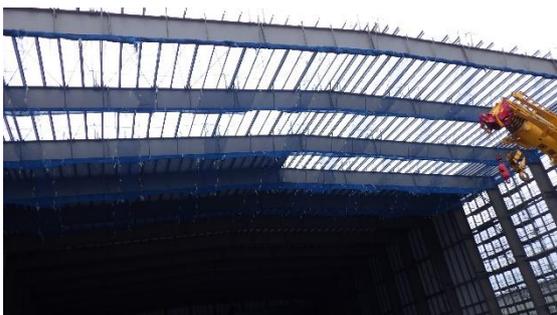
(写真 3 - 3)  
C 棟の工事の状況②  
(屋根葺きの状況)

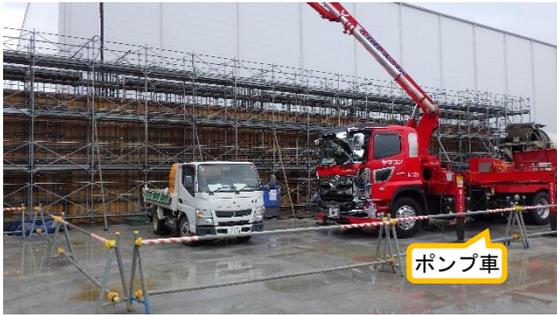
(写真3-4)  
C棟の工事の状況③  
(コンクリート打設の状況)

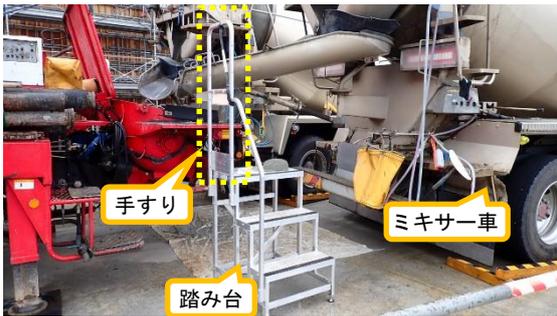
また、5月23日に当該現場で生コンクリート供給作業中に踏み台を踏み外して作業員が転倒負傷する不適合があり、再発防止対策の上で工事を再開するとしていたことから、併せて状況を確認した。

(写真4)  
踏み台の転倒防止対策の状況

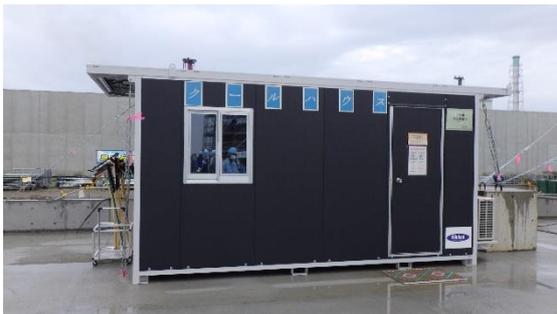
(写真5)  
クールハウスの設置状況  
(中にエアコンが設置されている。)
