福島第一原子力発電所現地確認報告書

令和6年7月19日（金）

Eタンクエリア

フランジ型タンク解体工事進捗状況

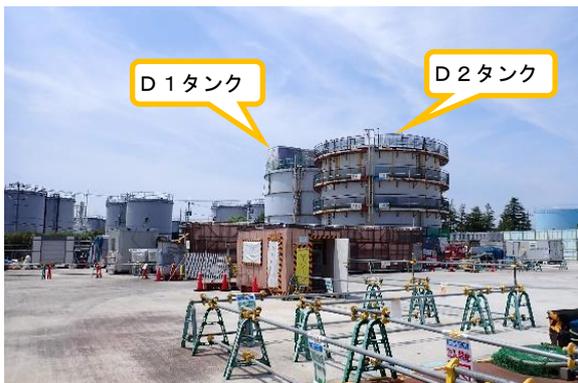
(写真1-1)
フランジタンク外観の状況
(令和6年6月12日撮影)

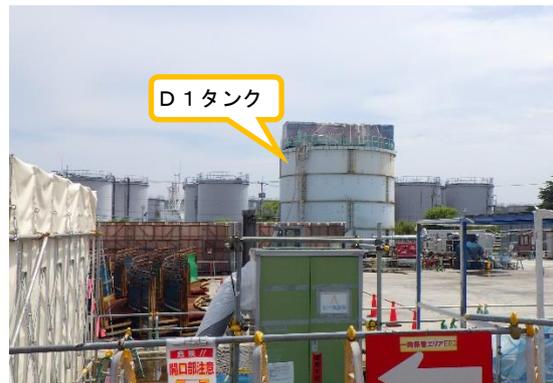
- ・D2タンクの解体が完了していた。（全49基中48基の解体が完了）
（写真1）
- ・D2タンクが設置されていた堰内は、ポンプを使って水が抜かれた状態であった。（写真2）
- ・D2タンク解体物である側板足場や背カゴ付きタラップが、Eタンクエリア内に仮置きされていた。（写真3）
- ・D1タンクを確認したところ、スラッジの漏えい等の異常はなかった。
- ・東京電力によると、D1タンクについては、令和7年12月頃の解体を予定しているとのことである。

(写真1-2)
フランジタンク外観の状況
(令和6年7月19日撮影)

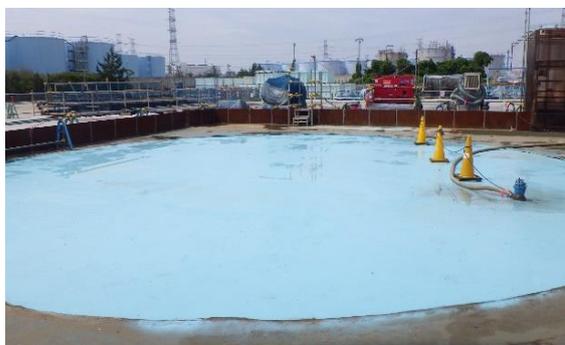
(写真2)
D2タンク設置場所の堰内の状況

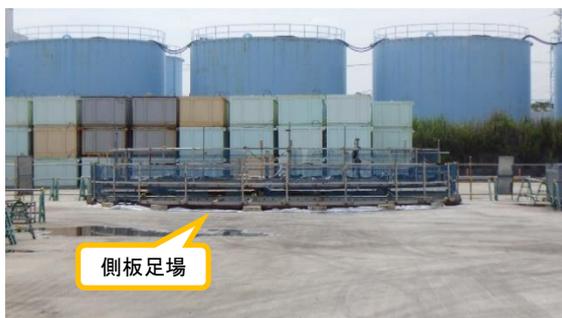
(写真 3-1)
Eタンクエリア内の状況①
(側板足場仮置き)

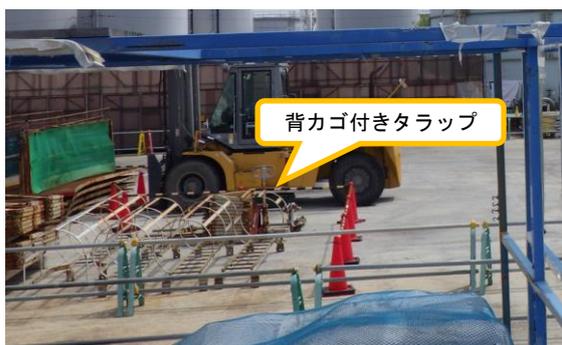
(写真 3-2)
Eタンクエリア内の状況②
(背カゴ付きタラップ仮置き)
