## 福島第一原子力発電所現地確認報告書

令和6年7月12日（金）

5/6号機取水路開渠（図1）

5/6号機取水路開渠内浚渫工事の状況

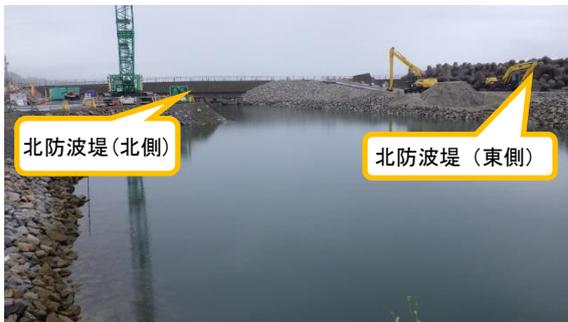
(写真1-1)

- ・5/6号機取水路開渠内北側を確認したところ、港湾外から港湾内に向かって緩やかな水の流れがあったが、砂の流入は見られなかった。（写真1）
- ・浚渫に使うバックホー2台が駐車していた。その傍に浚渫土砂が仮置きされていた。（写真2）
- ・浚渫土砂の水抜きをするためのピット（浚渫用土砂ピット）が設けられていた。（写真3）
- ・ダンプトラックに水抜きした浚渫土砂を積載する作業が行われていた。（写真4）
- ・東京電力によると、基準（表面線量率 $\gamma$ :0.01mSv/h、 $\beta$ :検出なし）を満たしていることを確認した上で、構内の土砂仮置き場に運搬・保管しているとのこと。

5/6号機取水路開渠の状況

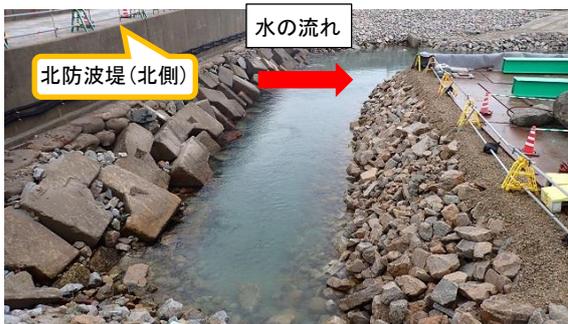
(写真1-2)

5/6号機取水路開渠の状況

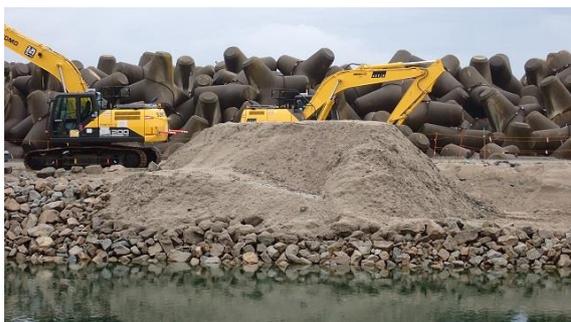
(写真 2)  
浚渫土砂の仮置き状況

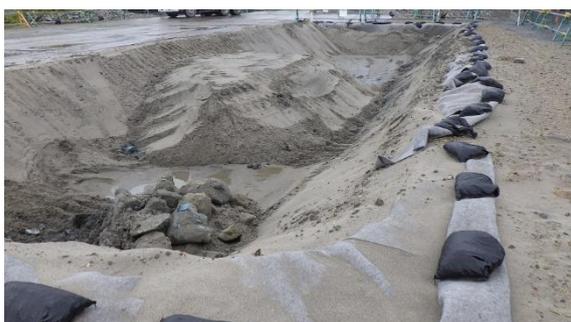
(写真 3)  
浚渫用土砂ピットの状況

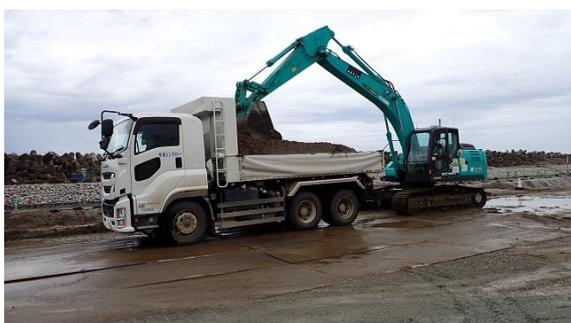
(写真 4)  
浚渫土砂積載作業の状況
