福島第一原子力発電所現地確認報告書

- 1 確認日
令和6年7月16日（火）
- 2 確認箇所
既設多核種除去設備（図1）
- 3 確認項目
既設多核種除去設備の現況

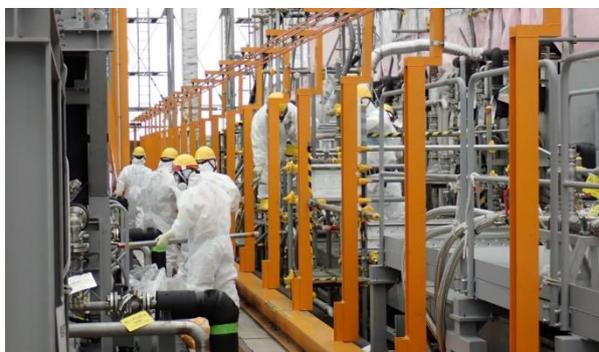
(写真1-1)
既設ALPS建屋内の状況①
C系統における新たな床面足場の
設置工事

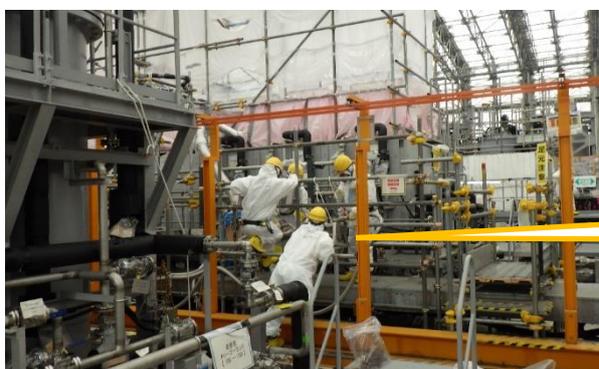
(写真1-2)
既設ALPS建屋内の状況②
床面足場設置工事に併せて安全通路
の整備も実施中

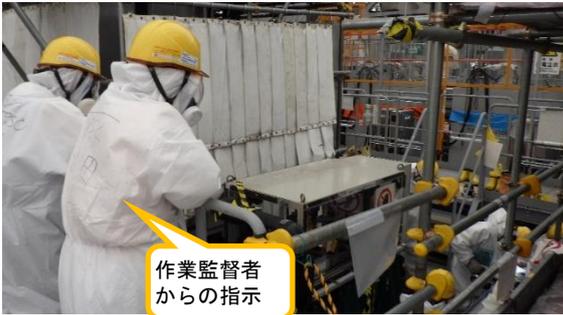
(写真 2 - 1)

単管パイプの
搬出作業

作業監督者からの指示

C 系統における新たな床面足場の設置工事での作業確認状況①

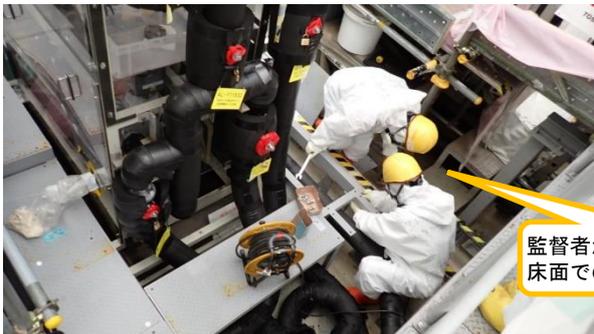
(写真 2 - 2)

監督者からの指示を受け、床面での設置作業を実施

C 系統における新たな床面足場の設置工事での作業確認状況②
床面に通路を設置中

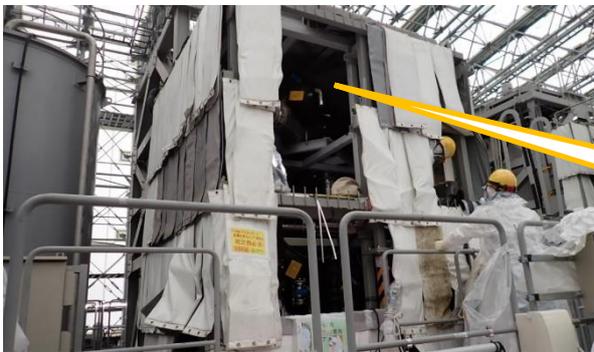
(写真 3 - 1)

B 系統 C F F 設備内への照明等設置工事に係る作業確認状況①

C F F 設備内が暗いため新たな照明を設置

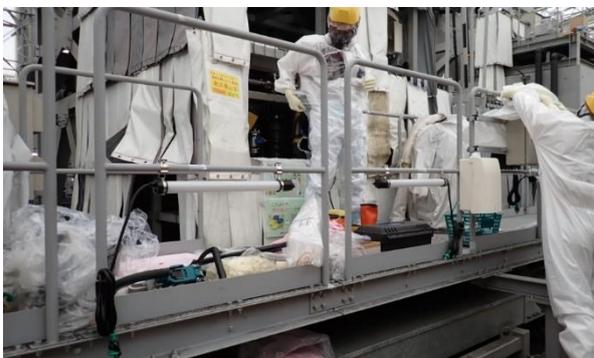
(写真 3 - 2)

- ・ このうち、CFF設備内の照明設置工事に携わっていた作業員は、カバーオールの上に汚染防止用アノラック（防水性のカッパ）を装着し、作業に従事していることを確認。
- ・ 作業員は、手順書に記載されている手順内容を復唱し、また、指差確認を行いながら作業しており、作業点検に基づき適正に工事が行われていることを確認した。
- ・ なお、上記作業状況の他、建屋内を確認した範囲では、配管からの漏えいや水たまり等の異常は認められなかった。

B 系統 C F F 設備内への照明等設置工事に係る作業確認状況②
設備内に入る作業員はカバーオールの上に汚染防止用アノラック（防水性のカップ）を装着
