福島第一原子力発電所現地確認報告書

増設多核種除去設備（図1）

増設多核種除去設備の現況及び安全総点検以降の安全確保状況確認

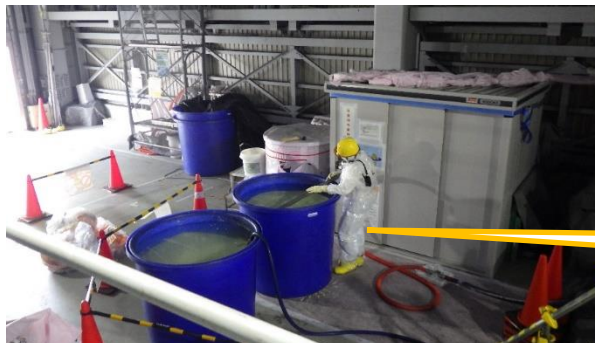
(写真1)
増設ALPS建屋内の状況
吸着材を吸着塔内に充填するための
吸着剤搬送作業

新しい吸着剤

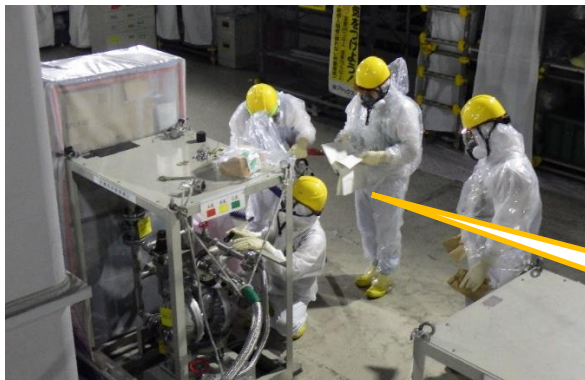
(写真2-1)
作業手順の確認状況①

手順書の内容を
チェック中

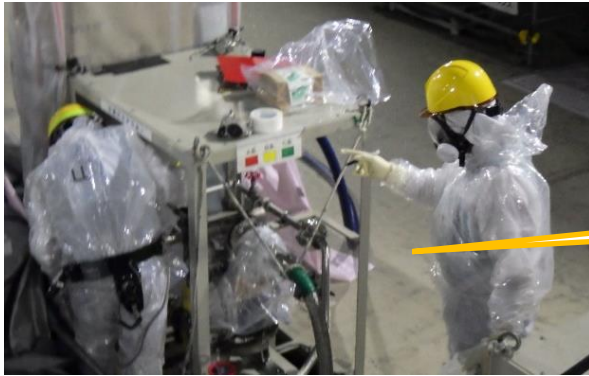
(写真 2 - 2)
作業手順の確認状況②

指差確認の状況

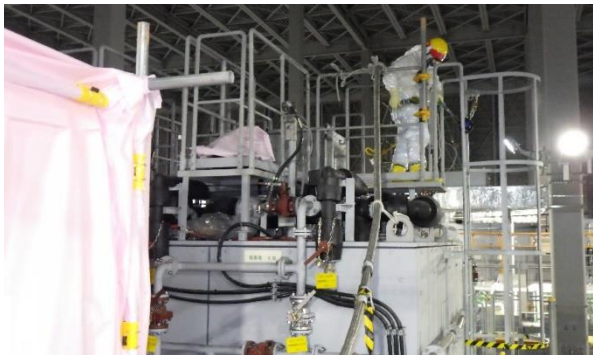
(写真 3 - 1)
吸着剤の搬送先である吸着塔
上部での作業状況①
搬入口での確認

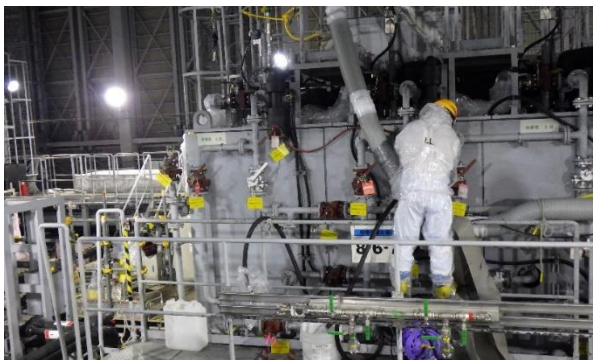
(写真 3 - 2)
吸着剤の搬送先である吸着塔
上部での作業状況②
搬入ラインのチェック状況
