福島第一原子力発電所現地確認報告書

- 1 確認日
令和6年7月3日（水）
- 2 確認箇所
伐採木一時保管エリアG（図1）
- 3 確認項目
伐採木一時保管エリアGの現況

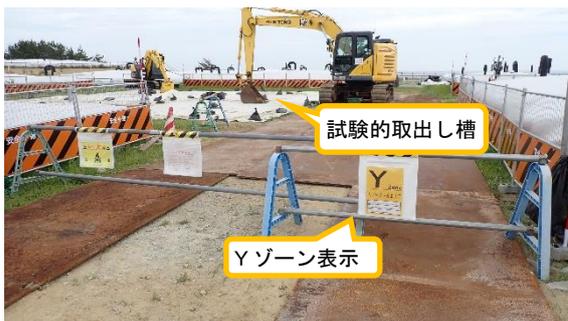
- ・試験的な取り出しが予定されている一時保管槽周辺は単管パイプで区画されYゾーンに設定されており、区画内には、試験的な取り出し作業に使用される重機が配備されていた。（写真1）
- ・一時保管槽上部の覆土及びガス抜き管が取り外され、試験的な取り出し作業が開始されていた。（写真2）
- ・一時保管槽の上部はシートが設置され、上部に土のうが置かれるなど、飛散流出を防止するための措置が講じられていた。

(写真1)
試験的な取り出しが行われている一時保管槽周辺の状況
(南西側から撮影)

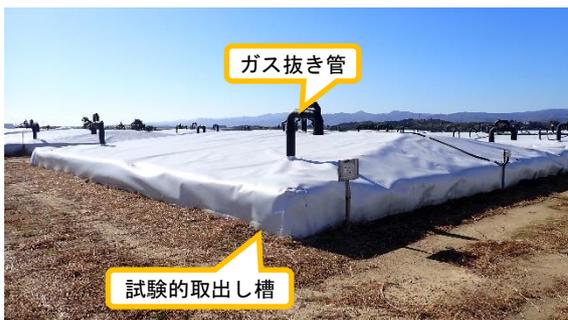
(写真2-1)
試験的な取り出しが行われている一時保管槽の状況
(令和5年11月22日撮影)
(北側から撮影)

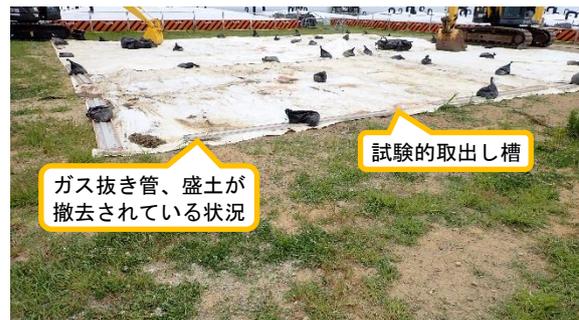
(写真2-2)
試験的な取り出しが行われている一時保管槽の状況
(令和6年7月3日撮影)
(北西側から撮影)
