福島第一原子力発電所現地確認報告書

- 1 確認日
令和6年7月25日（木）
- 2 確認箇所
瓦礫類一時保管エリアF、伐採木一時保管エリアG（図1）
- 3 確認項目
増設雑固体廃棄物焼却設備廃棄物貯留ピットから回収した伐採木チップの保管状況

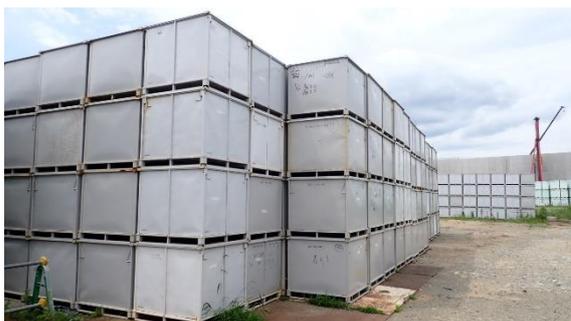
- ・伐採木チップが収納されたコンテナ側面には「木チップ」と記載されたラベルが貼り付けられ、エリア北側に4段積みで保管されていた。（写真1）
- ・エリア西側の入口周辺には、火災対策として消火器が設置されていた。（写真2）

(写真1-1)
瓦礫類一時保管エリアFにおける伐採木チップが収納されたコンテナの保管状況
(北東側から撮影)

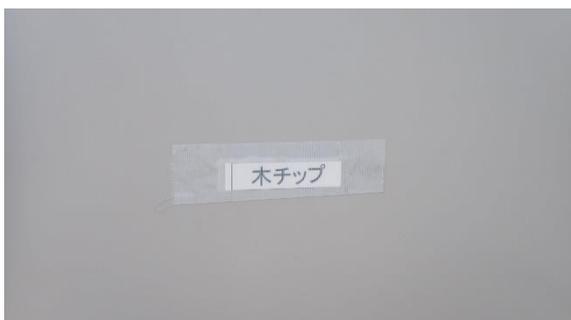
(写真1-2)
伐採木チップが収納されたコンテナ側面のラベル貼り付け状況

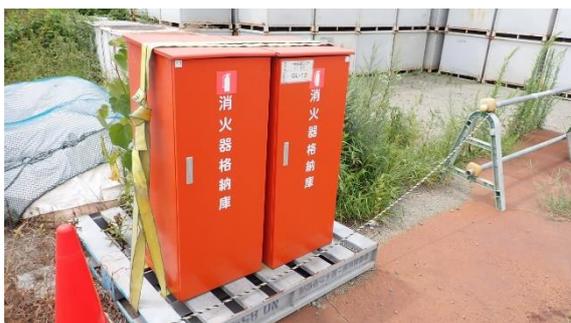
(写真2)
瓦礫類一時保管エリアF入口付近における消火器の設置状況

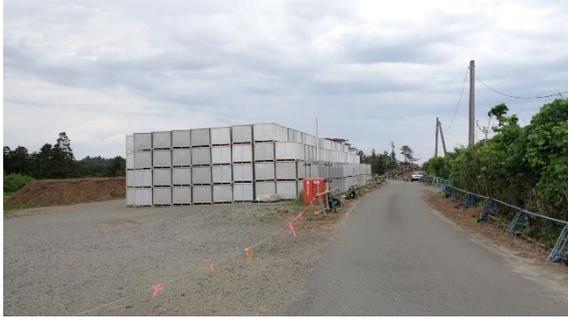
(写真3-1)

- ・エリア北側には、伐採木チップ以外の瓦礫類を収納したコンテナが4段積みで保管されており、伐採木チップが収納されたコンテナは確認できなかった。（写真3）
- ・本エリアでは、以前、伐採木のチップ化作業が行われていたが、増設雑固体廃棄物焼却設備が停止した影響で、チップ化作業は行われていなかった。（写真4）
- ・コンテナ近傍には、火災対策として消火器が設置されていた。（写真5）

伐採木一時保管エリアGにおける瓦礫類が収納されたコンテナの保管状況

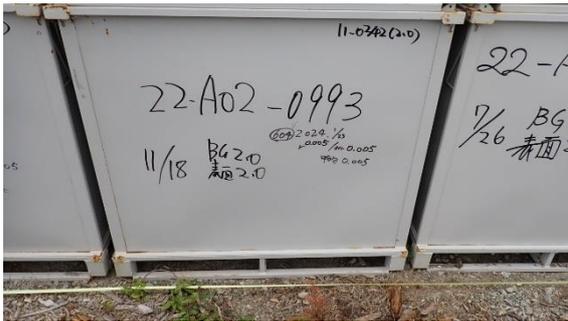
(写真3-2)

瓦礫類が収納されたコンテナ側面の状況 (伐採木チップ未収納)

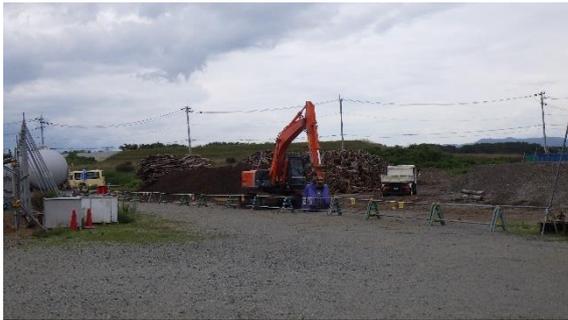
(写真4)

伐採木一時保管エリアGに設置されている伐採木チップ化作業エリア

(作業は行われていなかった)

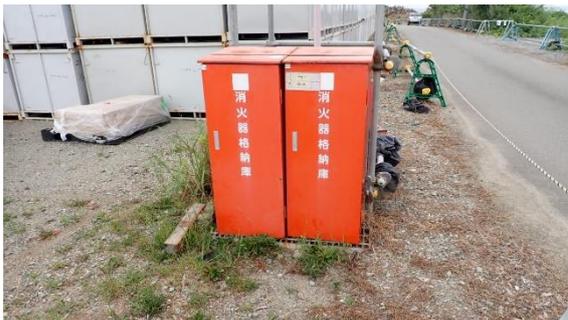
(写真5)

伐採木一時保管エリアG瓦礫類収納コンテナ保管場所における消火器の設置状況
