福島第一原子力発電所現地確認報告書

- 1 確認日
令和6年7月24日（水）
- 2 確認箇所
F1タンクエリア（図1）
- 3 確認項目
5・6号機建屋滞留水処理設備の状況

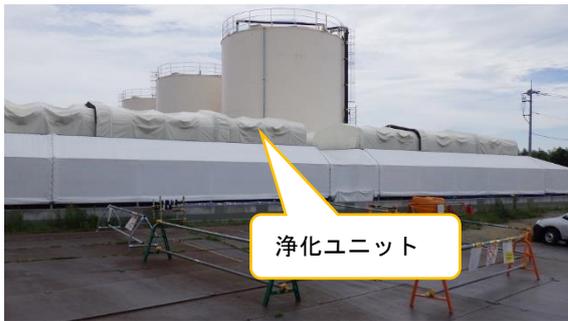
(写真1-1)
浄化ユニット外観①

- ・ 浄化ユニットは4系列（A～D系）あり、それぞれがジャバラハウス内に設置されていた。（写真1）
- ・ 浄化ユニットの構成機器である移送ポンプ、吸着塔等は、万が一の漏えいに備え、漏えいパン（金属製の受け皿）内に設置されていた。（写真2）
- ・ 漏えいパン内に漏えい検知器が2箇所設置されていた。（写真3）
- ・ 確認した範囲では、設備からの水漏れ等の異常は認められなかった。

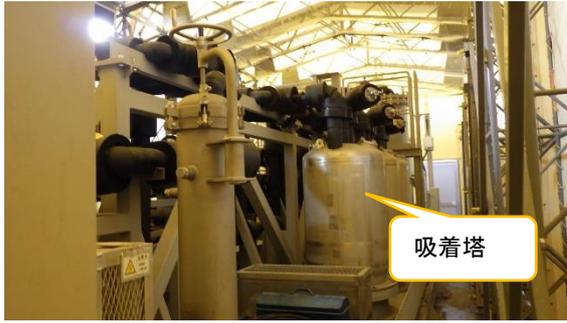
(写真1-3)

ジャバラハウス内

※吸着塔に充填されている吸着材で放射性物質を除去する

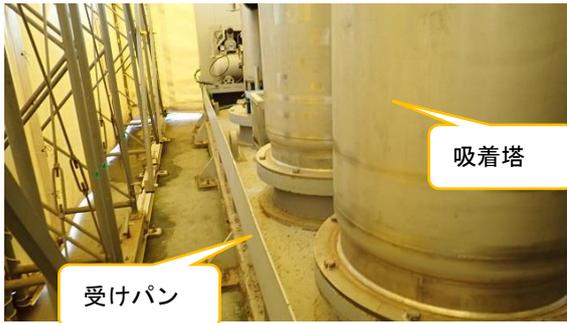
(写真2)

漏えいパン内に設置された吸着塔

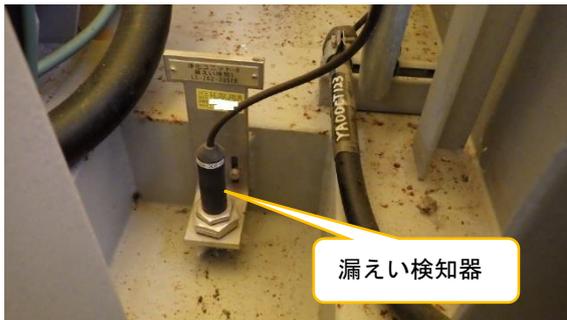
(写真3)

漏えい検知器
