## 福島第二原子力発電所現地確認報告書

- 1 確認日  
令和6年6月21日（金）
- 2 確認箇所  
1号機サービス建屋地下2階（図1）
- 3 確認項目  
管理区域から非管理区域への空気流入事象に関する対応状況

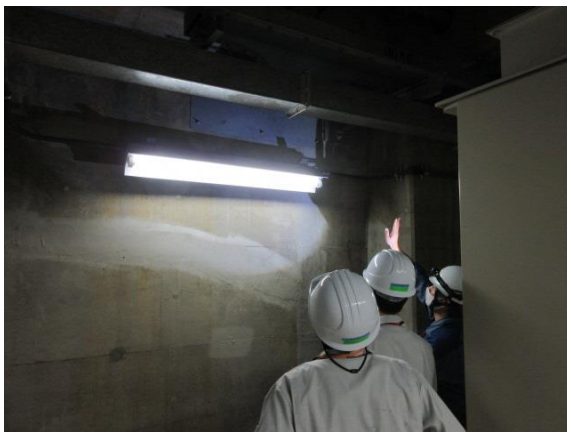
- ・貫通部に設置されている鉄板、耐火パテに異常はなく、空気の流入がないことを確認した。（写真1）
- ・当該貫通部の周辺にある貫通部（ケーブルラック、扉等）を確認した結果、空気の流入は認められなかった。

(写真1-1)  
貫通部の確認状況

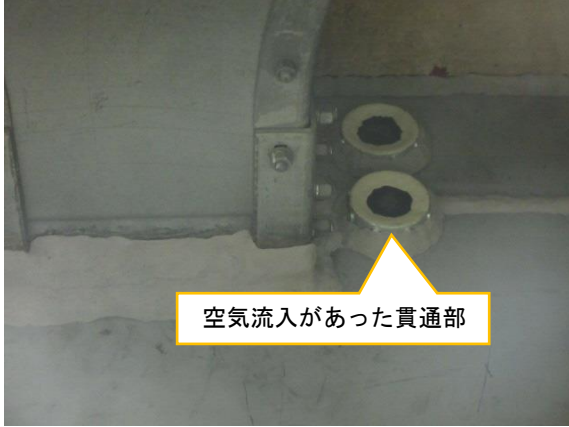
- ・空気流入の原因は、電線管貫通部を塞いでいるシール材が経年劣化のため脆くなり、徐々にはがれてきたことによるものと推定している。
- ・類似箇所の調査として約5,000の貫通部を確認した結果、管理区域から非管理区域への空気流入箇所を6箇所確認した。当該箇所は耐火パテにより補修が完了している。また、当該エリアの汚染検査を行い、外部への放射性物質の漏えいがないことを確認した。

(写真 1—2)  
貫通部の状況

※ 福島第二原子力発電所1号機サービス建屋内における空気流入事象：令和4年1月2日、福島第二原子力発電所1号機サービス建屋において、管理区域の電線管貫通部から同建屋内の非管理区域へ空気が流入していることをパトロールしていた東京電力社員が確認した。応急措置として耐火パテを施すことにより空気流入は停止した。その後恒久対策とし鉄板による閉止措置を実施した。同時事象による外部への放射性物質の流出は確認されなかった。
