## 福島第一原子力発電所現地確認報告書

- 1 確認日  
令和6年7月23日（火）
- 2 確認箇所  
定検機材倉庫B（図1）
- 3 確認項目  
横置き型ブルータンクの解体・除染作業の状況確認

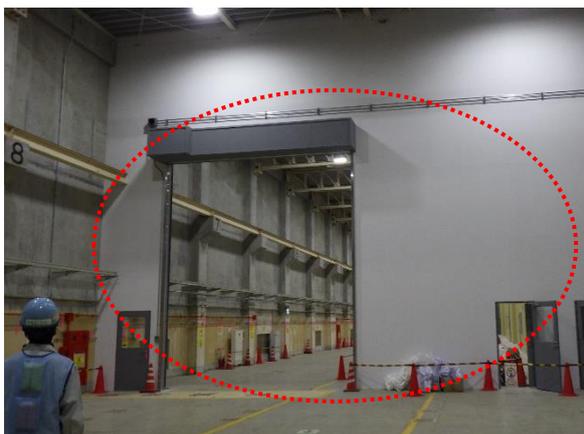
(写真 1-1)  
定検機材倉庫B 西側の状況  
(搬入ブース：仕切り壁を設置済)

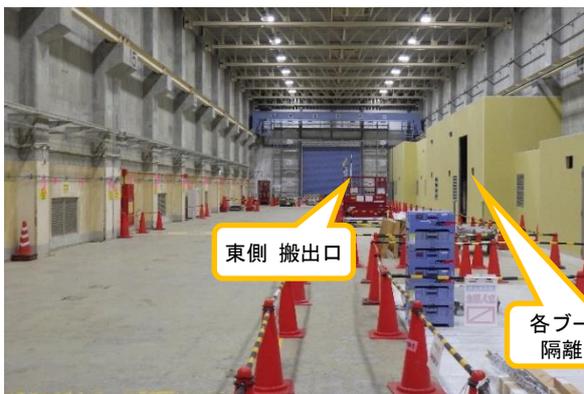
(写真 1-2)  
定検機材倉庫B 中央部の状況  
(切断及び FRP 剥離ブース)  
(西側から撮影：各ブース南側には、  
東西方向に沿って搬入側から搬出側  
への隔離スペースが設けられてい

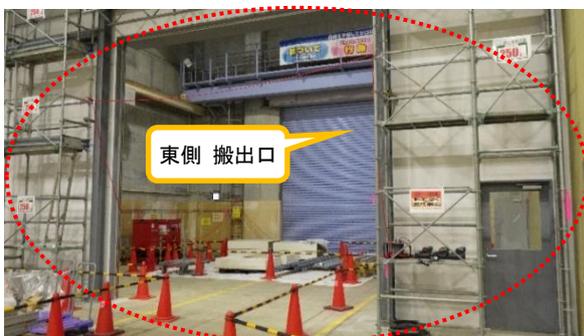
(写真 1-3)  
定検機材倉庫B 東側の状況  
(搬出ブース：仕切り壁を設置済)  
搬出口手前には、電源盤など  
切断、除染作業用の資機材が  
置かれていた。)

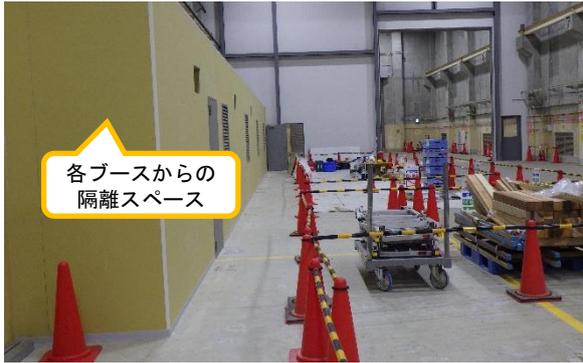
(写真 2-1)  
定検機材倉庫B 中央部の状況  
(切断、除染作業用の資機材が運び込まれ、区画管理されている様子)

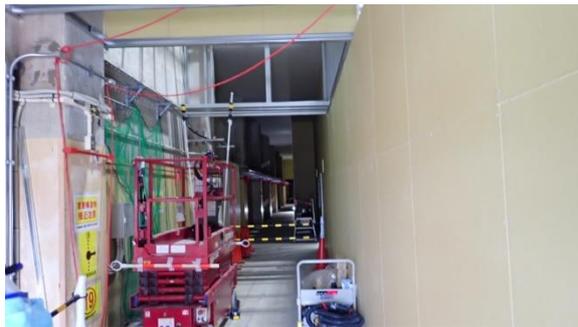
(写真 2-2)  
定検機材倉庫B 中央部の状況  
(隔離スペース内の管理状況)

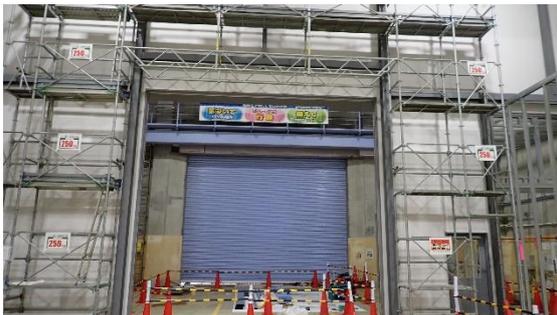
<参考：前回確認時①>  
(写真 3-1)  
搬出ブースにおける足場組立の様子)

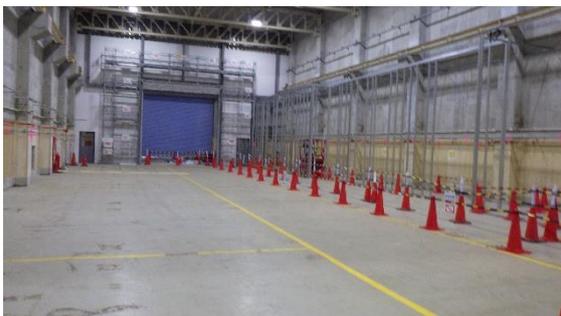
<参考：前回確認時②>  
(写真 3-2)  
搬入・搬出ブースとも仕切り壁なく、東西に渡る隔離スペースも未設置)
