福島第一原子力発電所現地確認報告書

固体廃棄物貯蔵庫第10棟（図1）

固体廃棄物貯蔵庫第10-A棟の状況

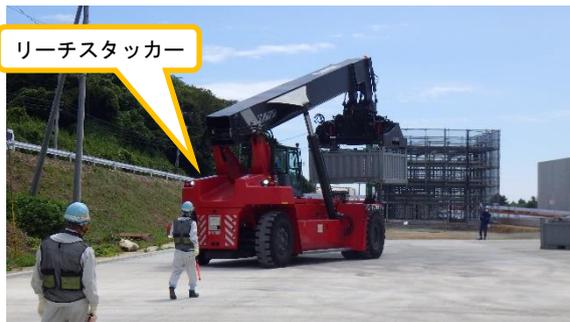
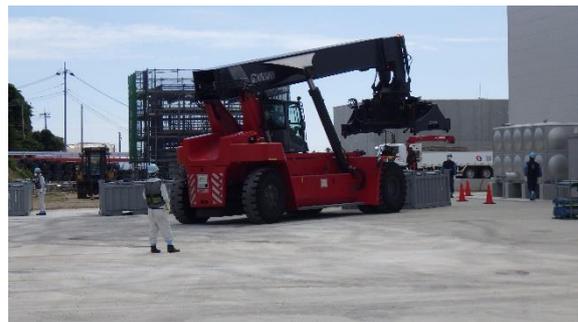
- ・コンテナ運搬重機（リーチスタッカー）によるコンテナ運搬訓練が行われていた。（写真1）
- ・10-A棟貯蔵庫南側にA/B棟共通の排気設備建屋が設置されていた。また、貯蔵庫内にベースプレート^{※1}は設置されていなかった。（写真2、3）
- ・貯蔵庫内西側及び南側には有効壁厚30 cmのコンクリート遮蔽体が設置されていた。一定間隔で控壁が設置されており耐震構造となっていた。（写真4）
- ・遮蔽蓋^{※2}及びベースプレートは第10棟西側に保管されていた。（写真5、6）

(写真1①) コンテナ運搬訓練

(写真1②) コンテナ運搬訓練

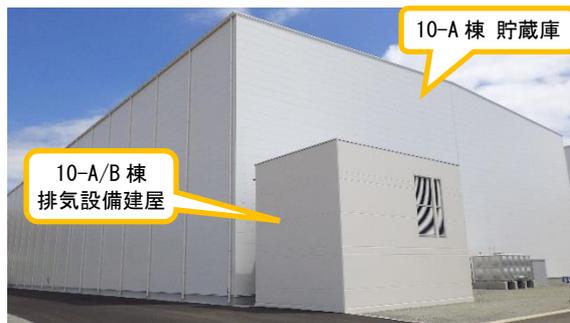
(写真2) 10-A棟外観

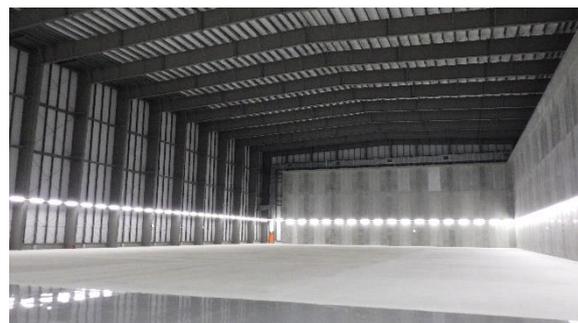
(写真3) 10-A棟内部

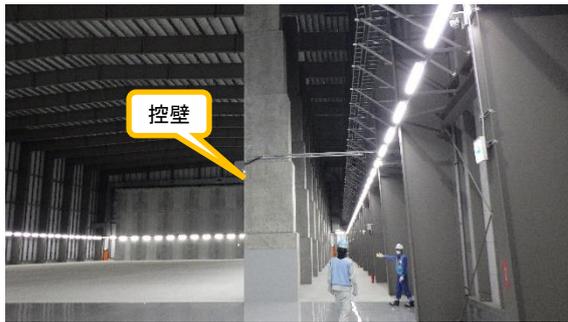
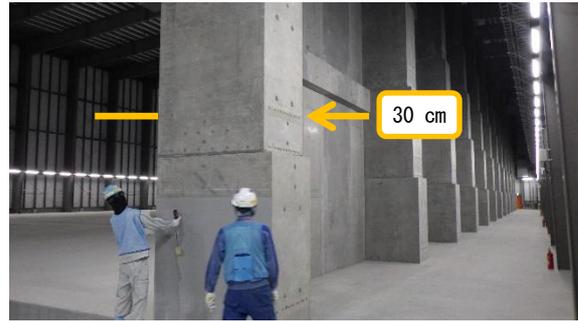
(写真4①) コンクリート遮蔽体

(写真4②) コンクリート遮蔽体

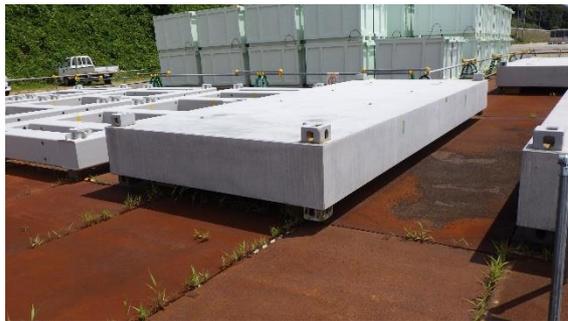
※2：遮蔽蓋は、コンテナ上部から放射される放射線を遮蔽するために設置するコンクリート製の蓋です。

(写真5) 遮蔽蓋

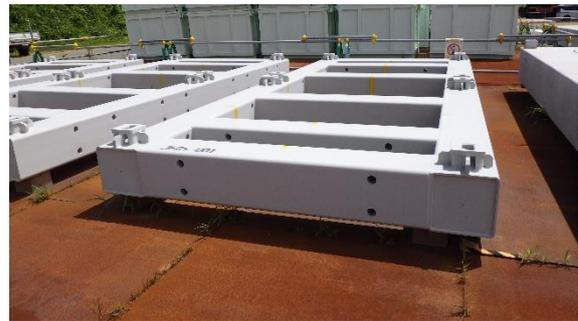
※1：ベースプレートは、コンテナとコンクリート基礎を繋げ、コンテナを固定する鉄骨製の土台です。

(写真6) ベースプレート
