福島第一原子力発電所現地確認報告書

大型機器点検建屋コンプレッサーCケーブル焼損の状況

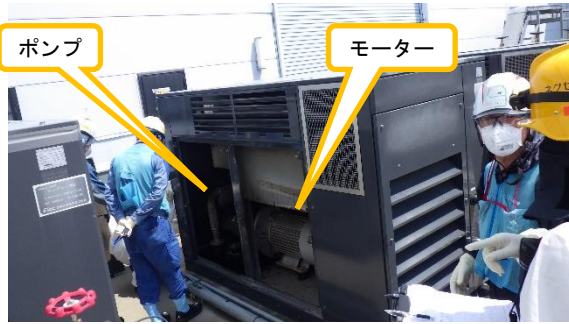
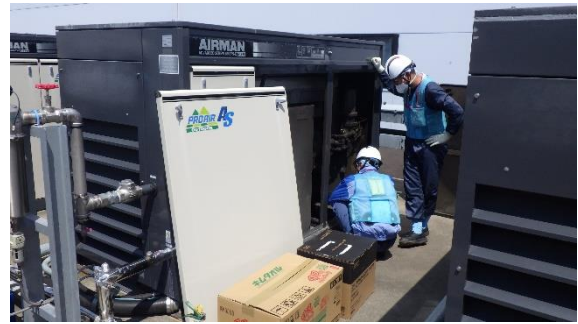
- ・現地では東京電力、協力企業及び自衛消防による状況確認が行われていた。発煙や臭気は認められなかった。（写真1）
- ・コンプレッサーCは、モーターの配線が焼損しており、被覆カバーが変色していた。（写真2）
- ・ポンプからは油が漏れていたが、オイルパン内に留まっており、外部への流出はなかった。また、ポンプの配線被覆カバーが熔融し、変形していた。（写真3）（写真4）
- ・現在、富岡消防署による状況確認（火災判定）中とのこと。
なお、同日富岡消防署から非火災との判定があった。

(写真1①) コンプレッサーC 外観

(写真1②) コンプレッサーC 外観

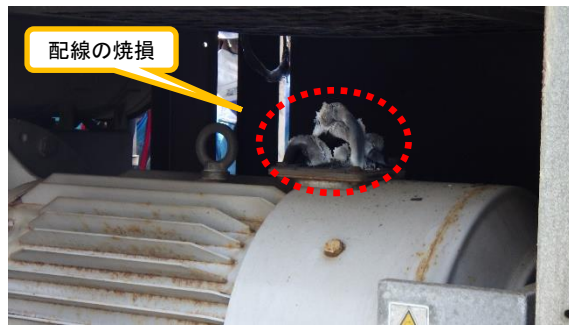
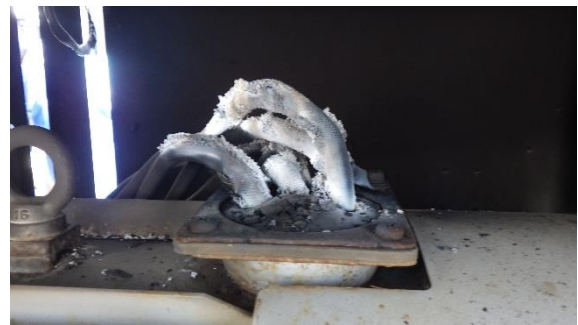
(写真2①) モーター配線の焼損

(写真2②) 写真2①朱囲い部分拡大

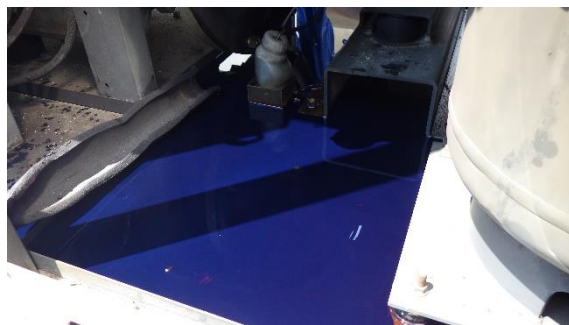
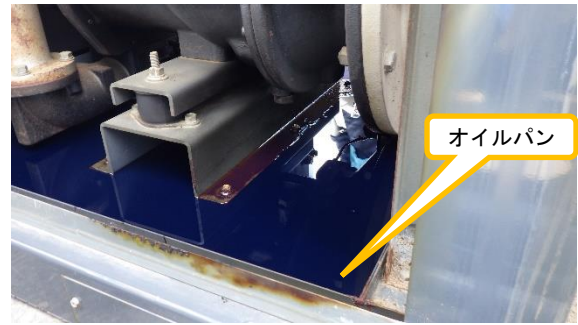
(写真3①) ポンプからの油漏れ

(写真3②) ポンプからの油漏れ

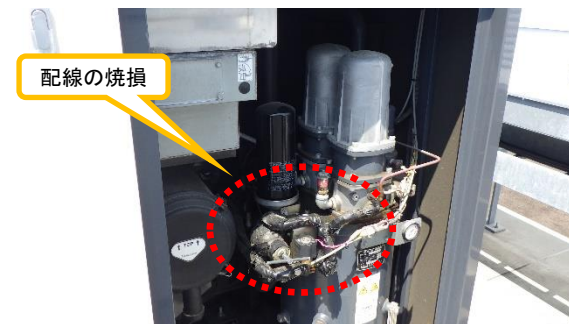
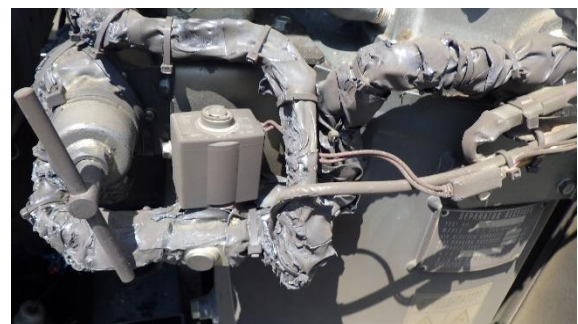
(写真4①) ポンプ配線被覆カバーの変形

(写真4②) 写真4①朱囲い部分拡大
