## 福島第一原子力発電所現地確認報告書

- 1 確認日  
令和6年8月20日（火）
- 2 確認箇所  
使用済保護衣等一時保管エリア a（図1）
- 3 確認項目  
使用済保護衣等一時保管エリア a の運用状況等の確認
- 4 確認結果の概要  
使用済保護衣等一時保管エリア a の直近状況を確認するとともに、廃棄物一次保管の運用管理状況を確認した。
  - ・ コンテナは4段積みで整頓されており、破損・荷崩れ、積載物の飛散等は確認されなかった。また、直近における搬入コンテナの積載物が詳細に記入されており、適正に管理されていた。（写真1、写真2）

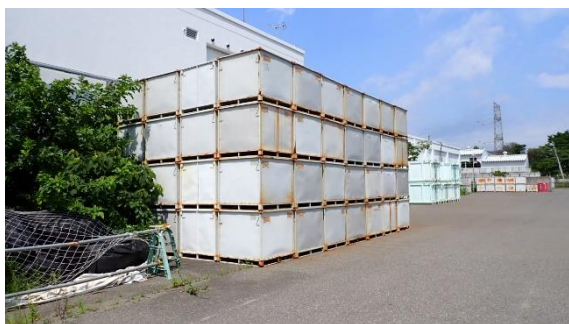
(写真1-1)  
使用済保護衣等一時保管エリア a  
現在状況①  
(入口付近：南側から北側を撮影)

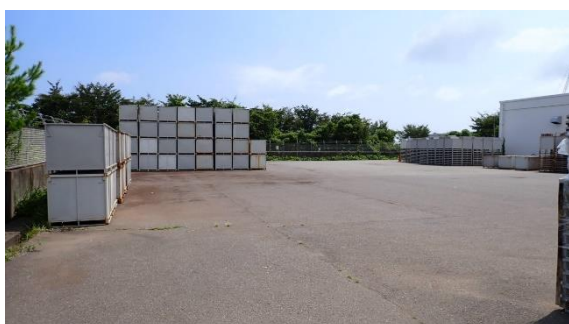
(写真1-2)  
使用済保護衣等一時保管エリア a  
現在状況②  
(エリア西端付近：西側から東側を撮影)

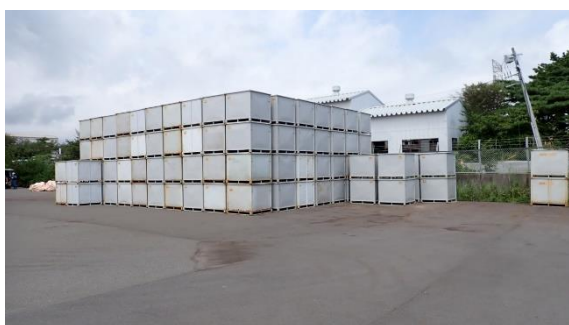
(写真2-1)  
使用済保護衣等一時保管エリア a  
の運用管理状況①  
コンテナは4段積みで整頓されており、破損・荷崩れ、積載物の飛散等は確認されなかった。

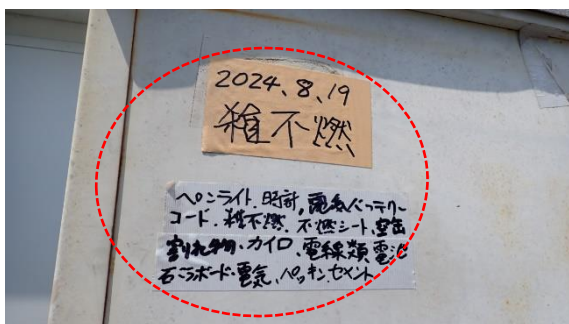
(写真2-2)  
使用済保護衣等一時保管エリア a  
の運用管理状況②  
直近搬入物の例：積載物が詳細に記入されていた。
