## 2号機 PCV内部調査・試験的取り出し作業の状況

2024年10月24日

技術研究組合 国際廃炉研究開発機構  
東京電力ホールディングス株式会社

## 6 - 1. 現場作業の進捗状況（カメラ映像確認調査）

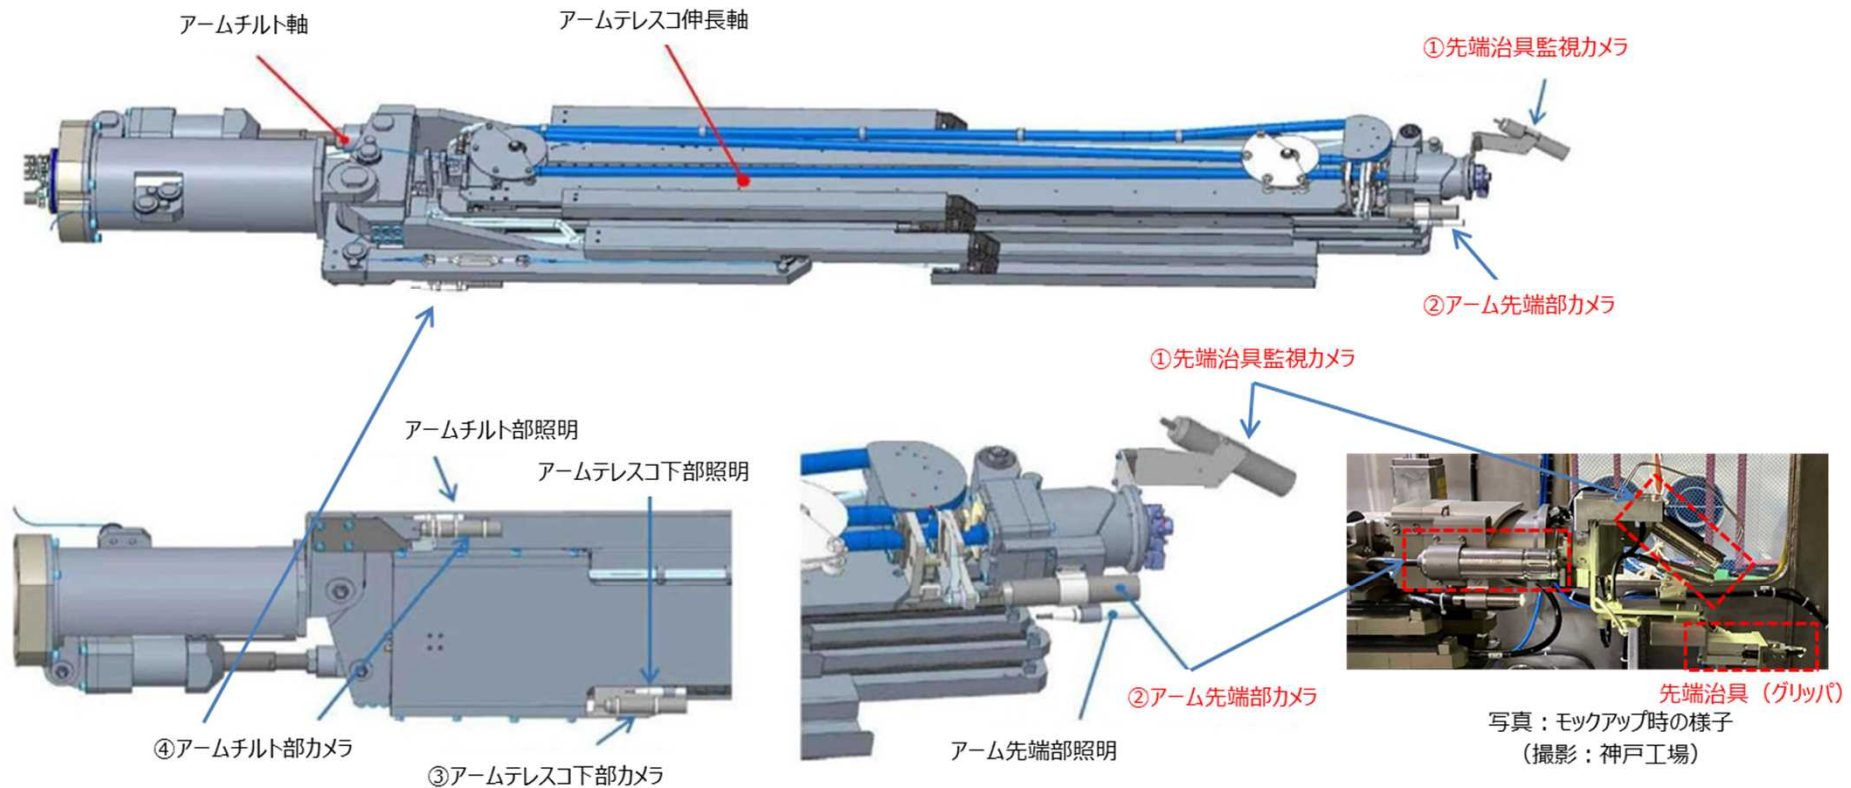
テレスコ式装置のカメラ設置状況

- 試験的取り出し作業について、把持作業の準備として、9月17日に原子炉格納容器内の状況確認やテレスコ式装置の動作確認等を行ったところ、何らかの原因により、装置先端のカメラ映像（①先端治具監視カメラ、②アーム先端部カメラ）が遠隔操作室内のモニタに適切に送られてこないことを確認

※カメラ①～④は、既製品の耐放射性カメラを使用（耐放射線性：約50,000Gy）

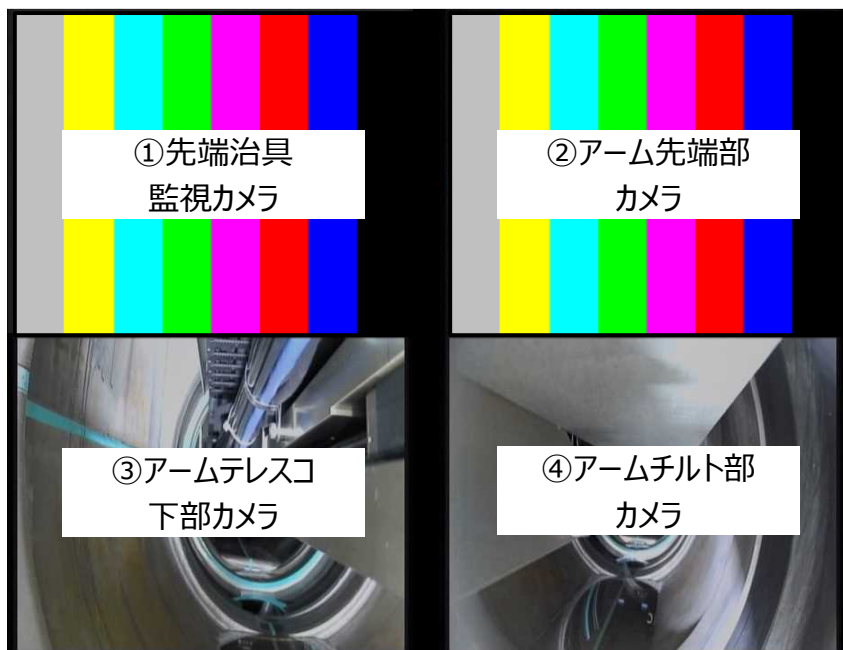
映像変換器の接続の組み換え前（イメージ画像）

- 9月17日、テレスコ部に4つあるカメラのうち、①②カメラについては、遠隔操作室内のモニタにカラーバーが表示されている状態を確認
- カメラ映像は、原子炉建屋内に設置している映像変換器から、遠隔操作室までは光ファイバーケーブル（有線）で伝送。調査の一環として、原子炉建屋内の制御盤内で、4組のカメラケーブルと映像変換器の接続の組み合わせ変更を実施
- 4つあるカメラとそれぞれに接続されている映像変換器の接続の組み合わせ変更（①⇔③を入れ替え）の結果、入れ替えたモニタにカラーバー表示が移行することを確認（以下、イメージ画像参照）しており、原子炉建屋内の制御盤より遠隔操作室側の状態に問題がないことを確認

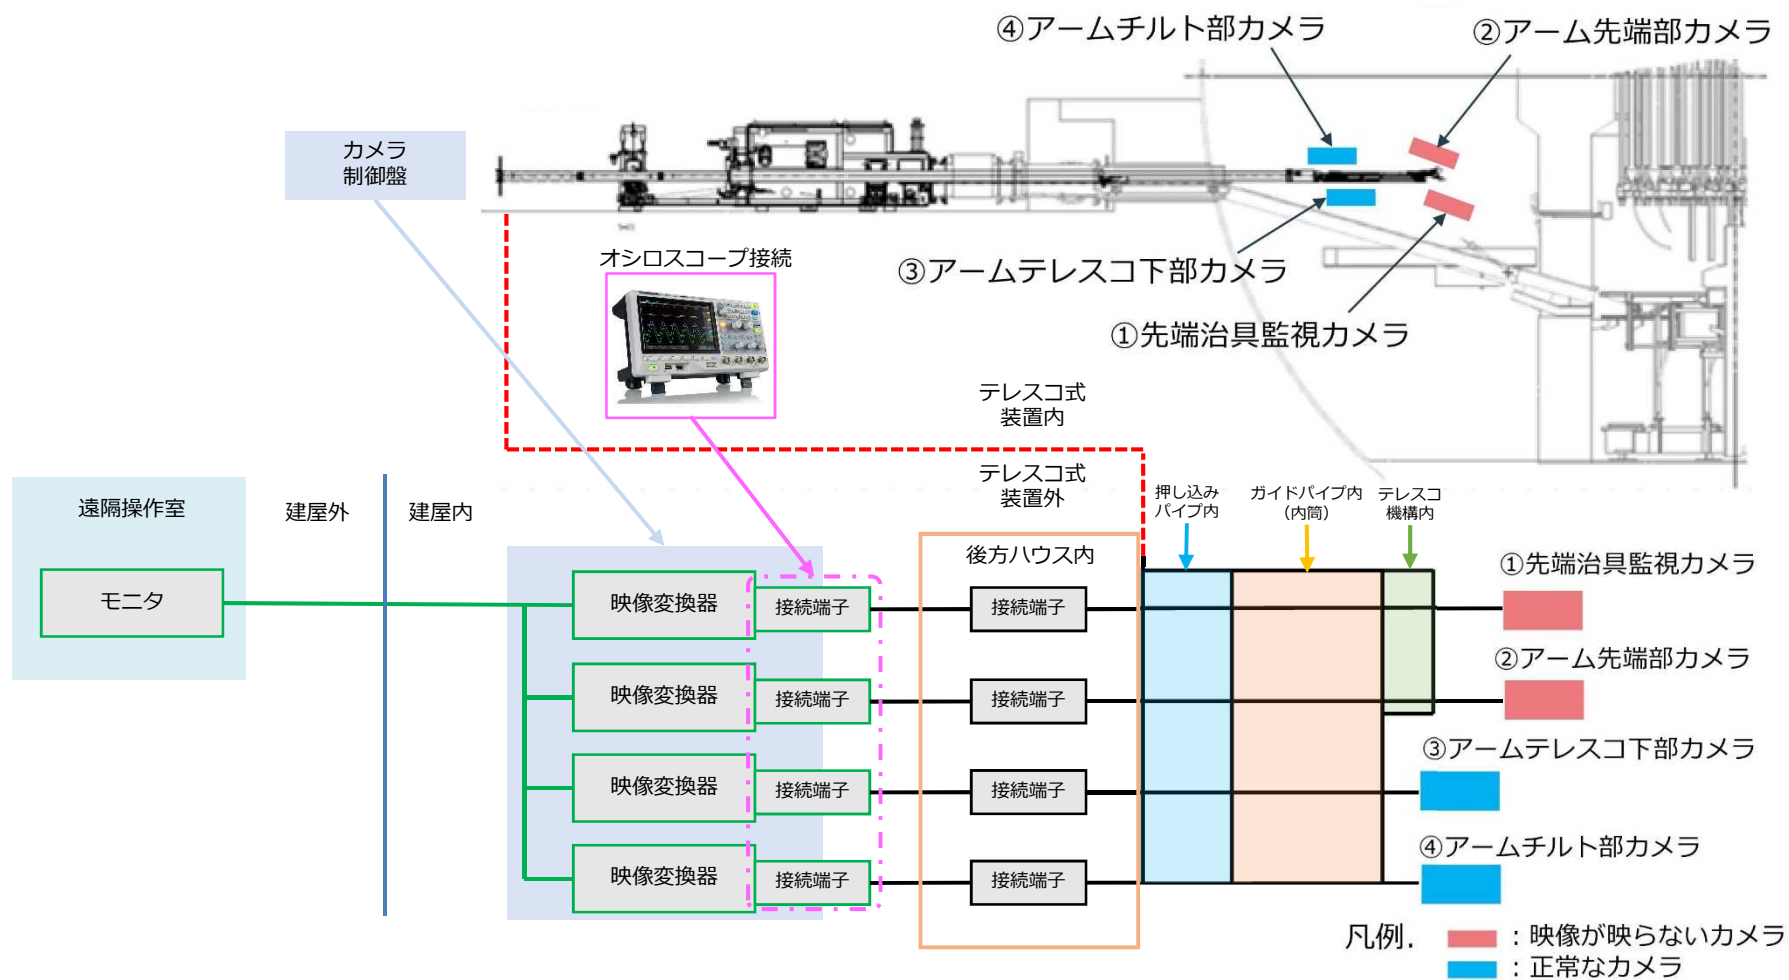
- 本事案の確認後、原因特定に向け、これまでに遠隔操作室ならびに原子炉建屋内のテレスコ式装置において、カメラケーブル、各接続端子、映像変換器の外観および信号確認、抵抗の測定等を実施
- 9月21日～22日にかけて計器（オシロスコープ）によるカメラ信号の強度確認を実施

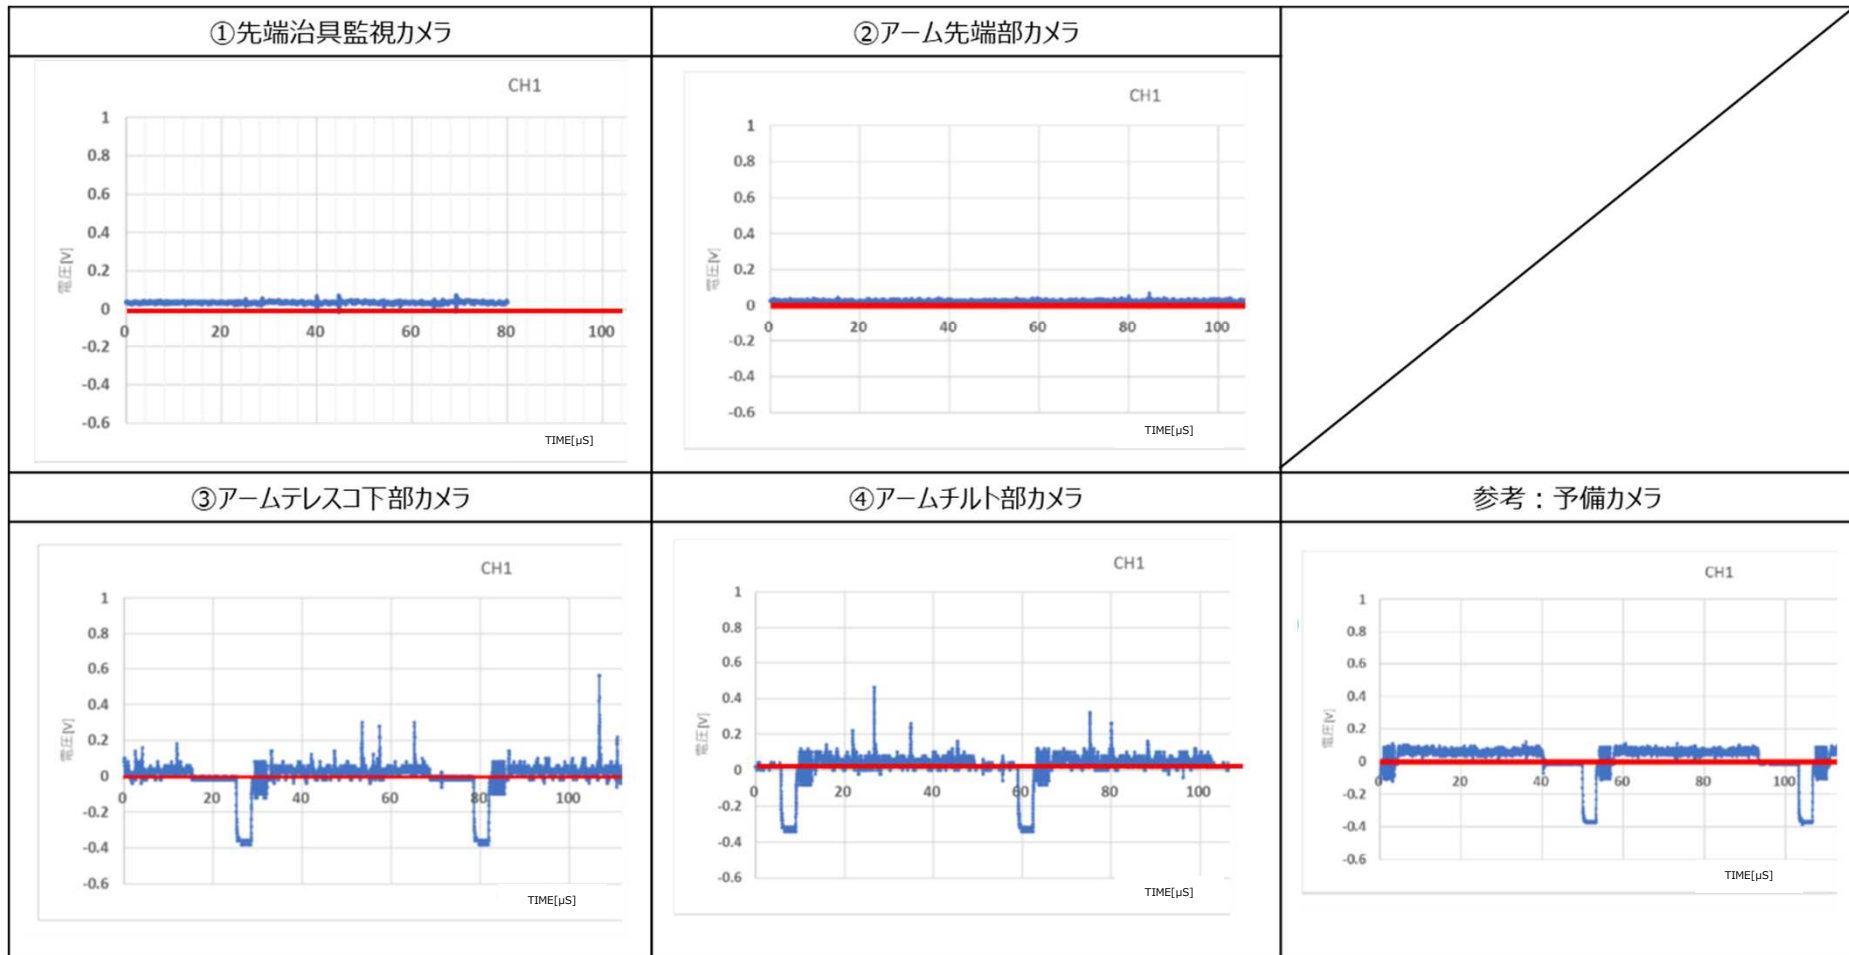
- 装置先端カメラ (①先端治具監視カメラ、②アーム先端部カメラ) と、その他のカメラで信号強度の確認を実施したところ、装置先端カメラと他カメラでは信号挙動に違いがあることを確認

※カメラ①～④は、原子炉格納容器内にある状態で信号強度の確認を実施。

参考の予備カメラは事務所で行い、ケーブルの長さや照明による明暗を模擬した状態で信号強度の確認を実施。

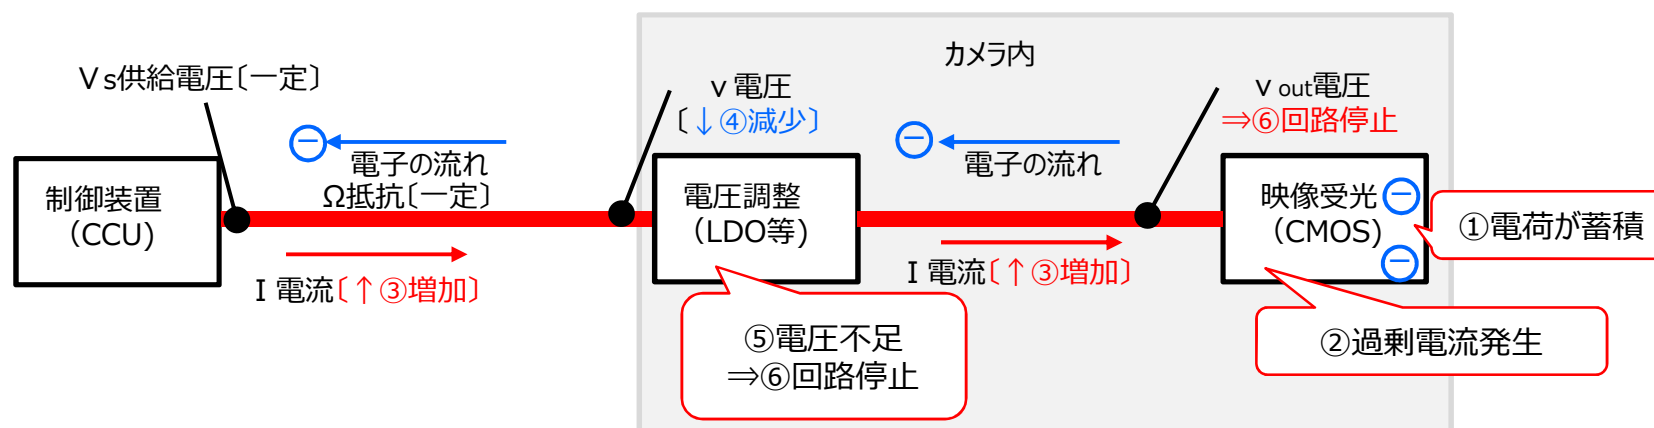
#### <電荷のメカニズム>

- 推定メカニズムとして、カメラの半導体素子に放射線が通過し、電離作用により発生した多量の電荷の影響が考えられる
  - 半導体素子に放射線が通過することで電荷が発生するが、制御装置がオフの状態の場合カメラ内の回路に蓄積しつづける
  - 制御装置をオンにした瞬間に、蓄積した電荷により過剰な電流が流れ、過剰な電流の増加に伴い、カメラへ供給する電圧の降下が発生し、カメラ部の回路が停止
- 上記メカニズムを考慮すると、カメラの電源を入にしている場合には電源回路を通じて放電されることにより、電荷の蓄積を低減する効果がある
- 今回の事案を踏まえ、テレスコ式装置は、外観点検およびカメラ映像の状態確認のため、エンクロージャ内へ格納。併せて、低線量下に置き、電源を入状態あるいは切状態に維持すること等により蓄積した電荷を低減することで回復の可能性のあることから、テレスコ式装置は数日程度、エンクロージャ内の比較的線量の低い環境で待機させた状態でカメラ映像状態の確認を行い、放射線による影響の検証を実施
- 検証の結果、カメラの映像が復帰しないことから、カメラの交換を実施

①半導体素子に放射線が通過することで電荷が蓄積するが、その電荷は元の状態にもどろうとする特性がある。

②電荷が回復する際に、過剰な電流が流れ、過剰な電流の増加に伴い、カメラへ供給する電圧の降下が発生し、カメラ部の回路が停止。

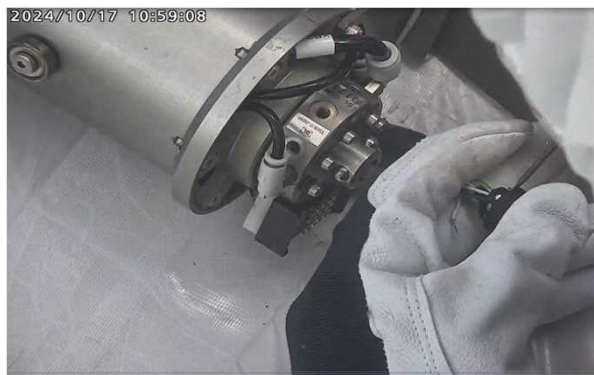
先端治具監視カメラ（カメラ①）の作業状況

- カメラ交換作業の手順等の最終確認が完了したことから、10月16日からカメラ交換作業に着手し、①先端治具監視カメラおよび②アーム先端部カメラのケーブル導通試験およびカメラ①②の交換作業を実施し、ケーブル導通に問題がないこと、カメラ映像が適切に遠隔操作室に送られていることを確認。
