## 福島第一原子力発電所現地確認報告書

雨水処理設備（雨水回収タンク）の現況

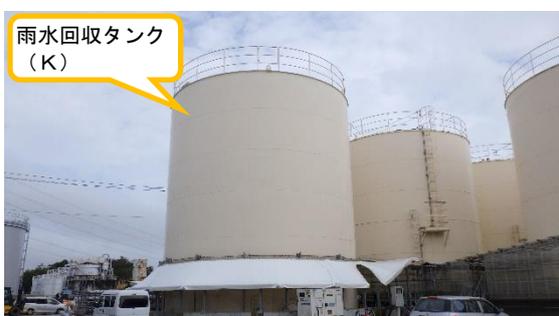
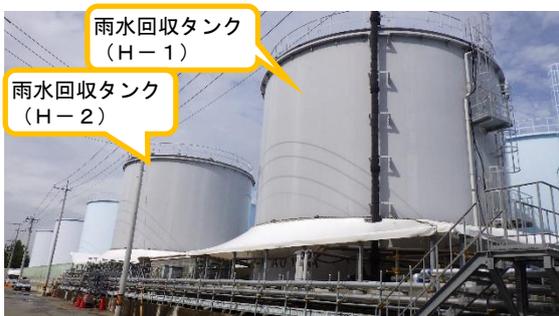
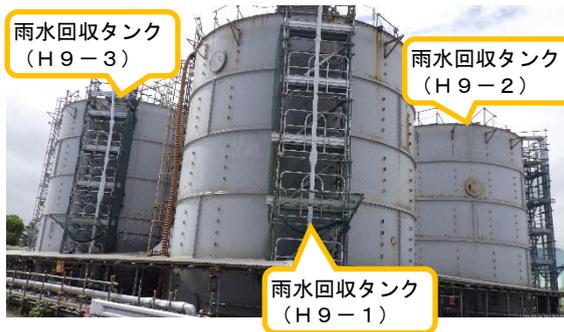
本日は、雨水処理設備のうち、雨水回収タンク（K、H1-1～2、H9-1～3）（以下「K」等という）の現況について確認を行った。（写真1）

(写真1-1)  
雨水回収タンク (K) の外観  
(南西側から撮影)

(写真1-2)  
雨水回収タンク (H1-1～2) の  
外観  
(南東側から撮影)

(写真1-3)  
雨水回収タンク (H9-1~3) の  
外観  
(北東側から撮影)

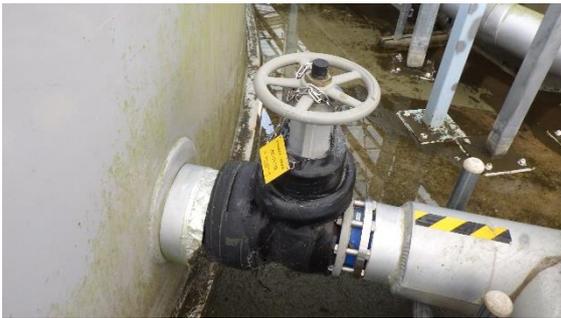
(写真2-1)  
雨水回収タンク (H1-2) 出口弁

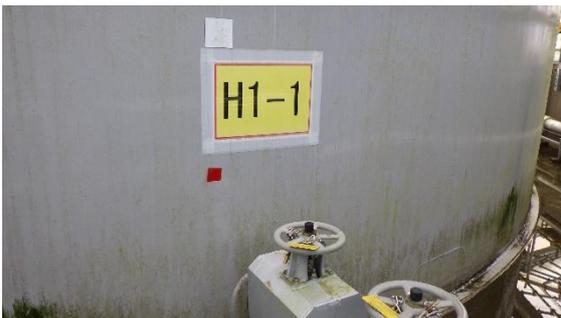
(写真2-2)  
雨水回収タンク (H1-1) 散水払  
出弁

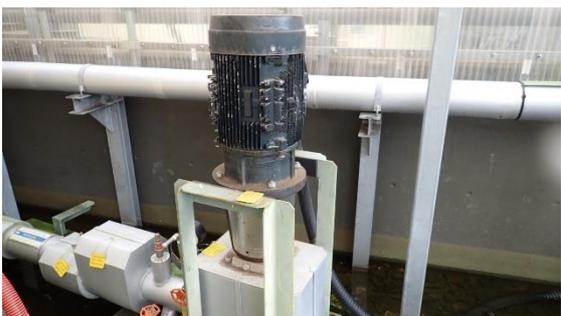
(写真2-3)  
雨水回収タンク (K) 散水ポンプ

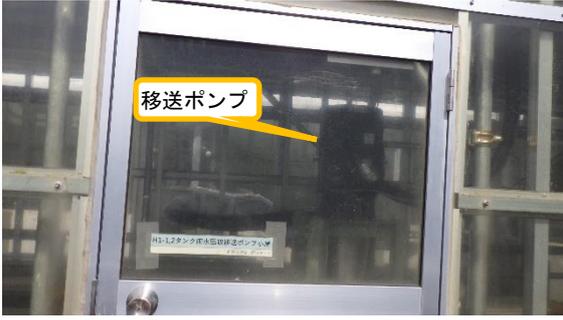
(写真2-4)  
雨水回収タンク (H1-1) 2RO  
移送ポンプ

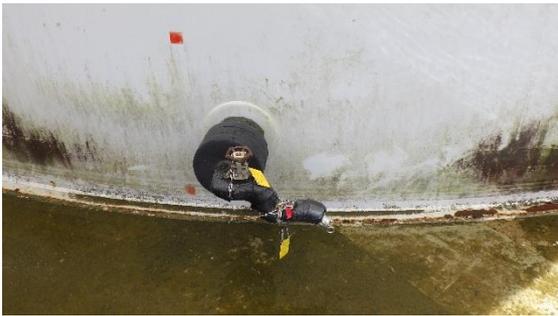
(写真3-1)  
雨水回収タンク (H1-1) サンプ  
リング弁

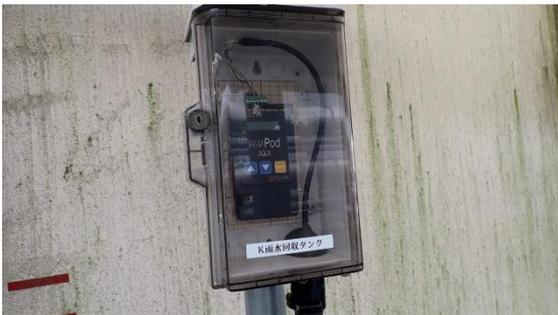
(写真3-2)  
雨水回収タンク (K) 水位測定記  
録・監視装置

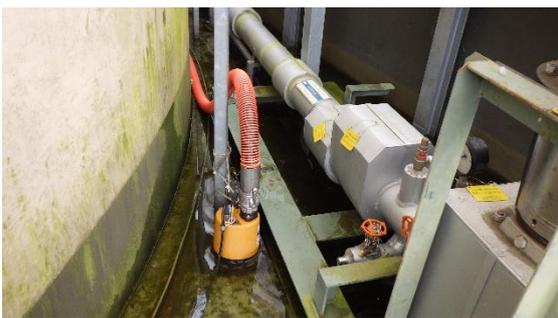
(写真4)  
雨水回収タンク (K) 堰内雨水移送  
ポンプ

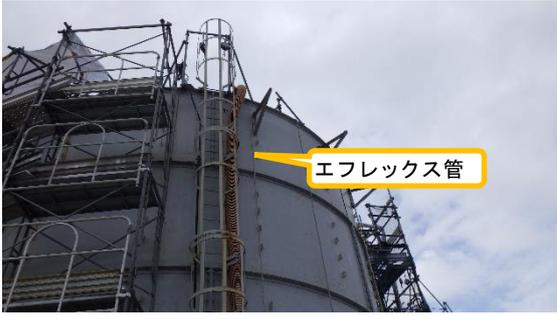
(写真5)  
雨水回収タンク (H9-3) 上部へ  
向けて敷設されているエフレックス  
管

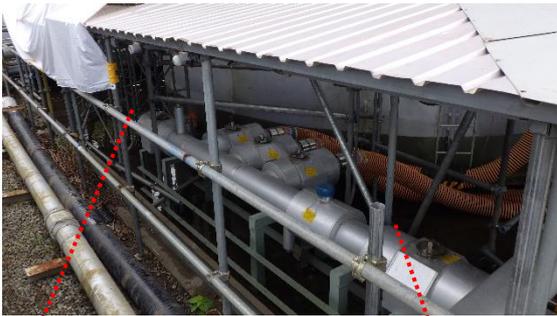
(写真6-1)  
雨水回収タンク入口配管ヘッドの設  
置状況

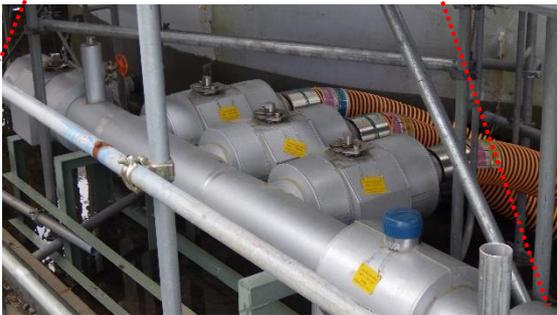
(写真6-2)  
雨水回収タンク入口配管ヘッドの設  
置状況 (拡大写真)

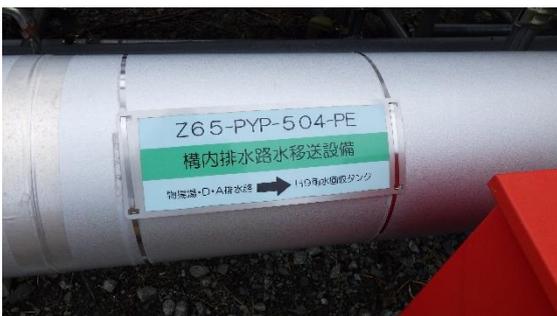
(写真6-3)  
入口配管の標示
