## 福島第一原子力発電所現地確認報告書

- 1 確認日  
令和6年10月7日（月）
- 2 確認箇所  
雨水回収タンク（J2及びJ3）及び雨水散水場所（図1）
- 3 確認項目  
雨水回収タンク及び雨水散水場所の状況

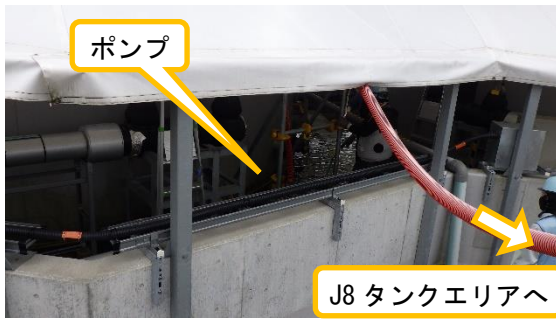
(写真 1 ①) J2・J3タンクエリア内の雨水汲上げ

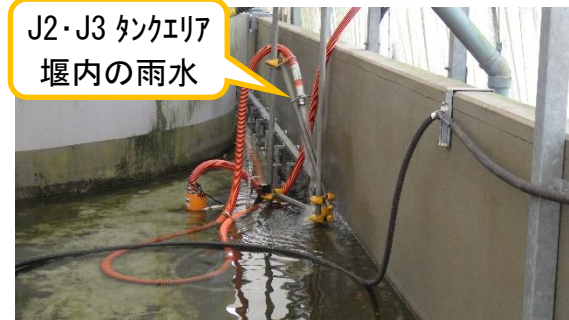
(写真 1 ②) J8タンクエリア堰内への移送

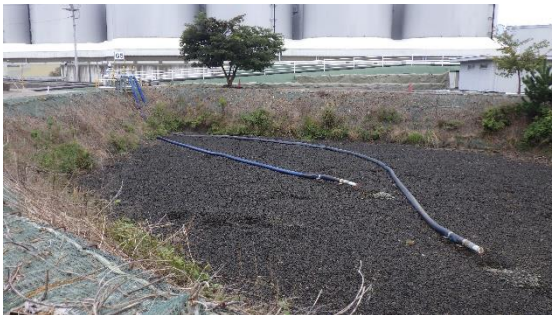
(写真 2 ①) 雨水散水場所

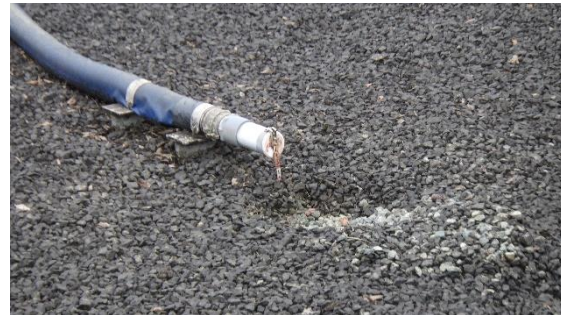
(写真 2 ②) 散水ホースの先端
