福島第一原子力発電所現地確認報告書

令和6年10月9日（水）

地下水バイパス揚水井No.8（H）（図1）

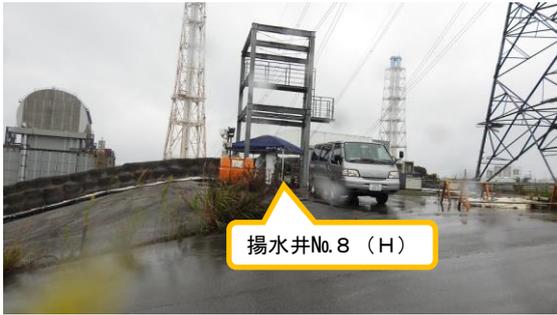
- ・現地確認時、定期的な設備保守の一環として、地下水バイパス揚水井No.8（H）（以下「揚水井No.8（H）」という。）のポンプ交換作業が行われていた。（写真1）
- ・作業中に誤って地下水が移送されないよう、ポンプ操作盤に操作禁止札が取り付けられていた。（写真2）
- ・揚水井No.8の周囲にある配管および弁を確認したところ、確認した範囲では漏えい等の異常は確認されなかった。

(写真1-1)
揚水井No.8 (H) の概観

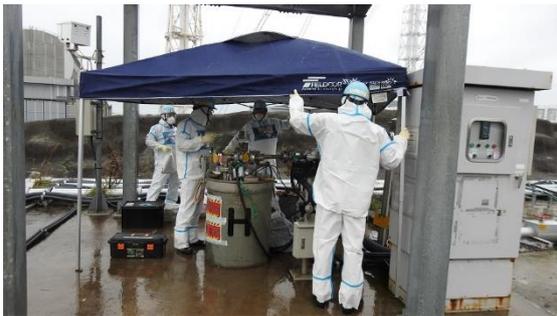
(写真1-2)
揚水井No.8 (H) のポンプ交換作業
の状況

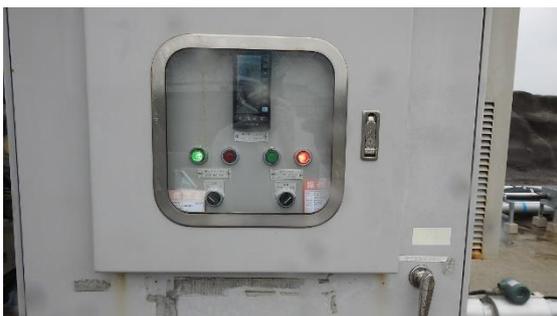
(写真2-1)
ポンプ操作盤に取り付けられた操作
禁止札①

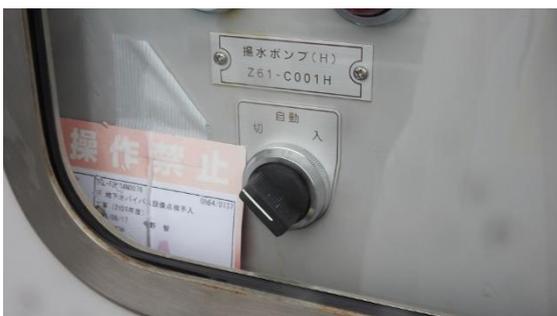
(写真2-2)
ポンプ操作盤に取り付けられた操作
禁止札②
