福島第一原子力発電所現地確認報告書

- 1 確認日
令和6年10月8日（火）
- 2 確認箇所
1・2号機タービン建屋付近・日本海溝津波対策防潮堤東側（図1）
- 3 確認項目
1・2号機タービン建屋付近・日本海溝津波対策防潮堤東側で発生した重機からの作動油漏えい通報に基づく現況確認
- 4 確認結果の概要

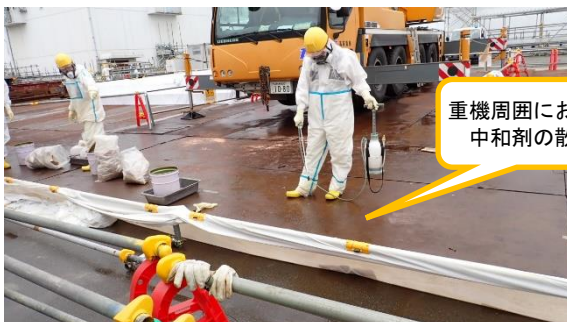
- ・現場到着時の重機設置付近においては、吸着マットによる回収作業はほぼ終了しており、防潮堤東側路面に広がった油膜を中心に中和剤の散布が行われていた。また、重機からの漏えいは既に停止しており、継続のおそれはないことを確認した。（写真1、2）
- ・防潮堤に設置されているフラップゲート（防潮堤の高さを上回る津波が襲来した際、防潮堤内側の海水を排水する機能を有する）を經由し、護岸エリアの方向に向かって油漏れが拡散したものと推定された。これら拡散に伴う影響範囲について現場での確認作業が実施されており、それぞれ必要な対応（吸着マット敷設、中和剤散布など）が図られていた。（写真3、4）

(写真1) 重機周囲の中和剤散布状況

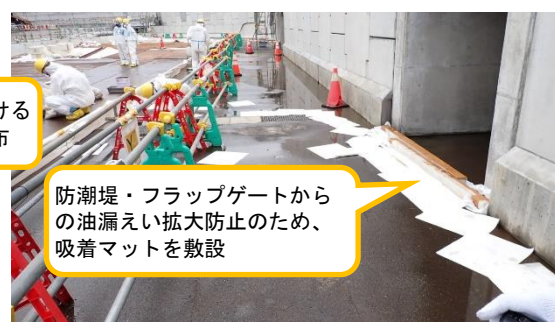
(写真2) 吸着マットの敷設状況

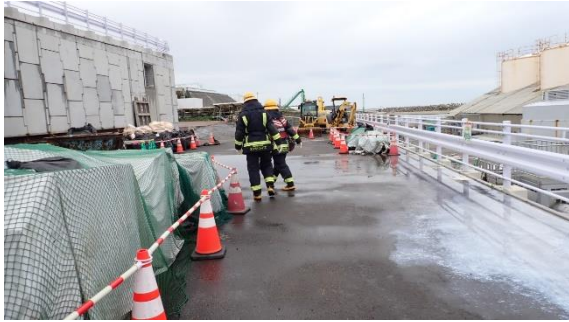
(写真3①) 防潮堤～2.5m盤乗入れ道路における中和剤散布と確認作業

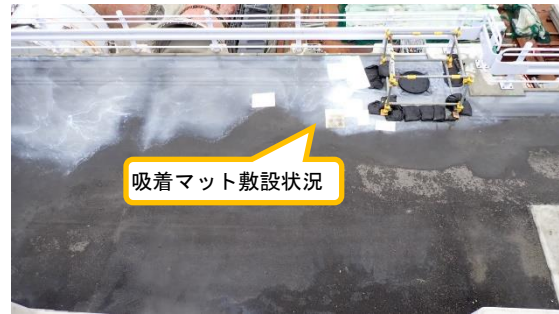
吸着マット敷設状況

(写真3②) 乗入れ道路内の観測井戸1-5周辺における吸着マット敷設

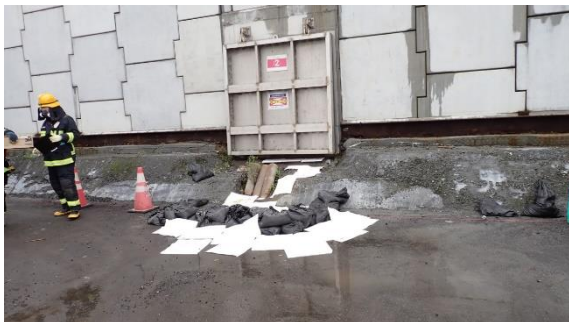
(写真4①) 防潮堤フラップゲート②海側出口付近における確認作業状況

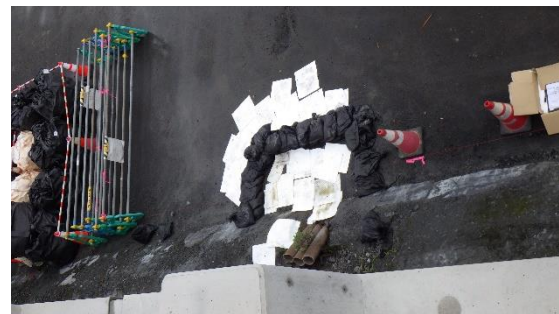
(写真4②) 同ゲートの油流出防止措置状況：漏えいがないことを確認

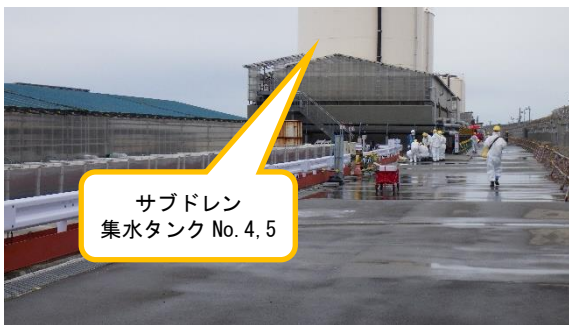
サブドレン
集水タンク No. 4, 5

- ・上記の漏えい発生現場周辺での対応状況を確認後、護岸エリアに移り、引き続き、漏えい範囲や必要な措置の実施状況を確認した。（写真5）
- ・サブドレン集水タンク設置場所付近の道路側溝においては油漏れの影響が確認され、必要な対応（吸着マット敷設、中和剤散布など）が図られていた。また、港湾への漏えいがなかったことを確認した。

(写真5①) T.P. 2.5m盤護岸エリアにおける対応状況①（作業道路側溝への吸着マット敷設等）

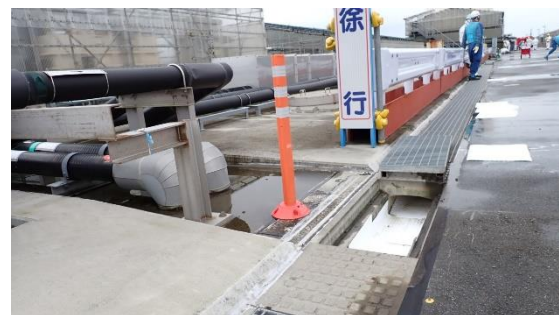
(写真5②) T.P. 2.5m盤護岸エリアにおける対応状況②（同左）
