福島第一原子力発電所現地確認報告書

- 1 確認日
令和6年10月15日（火）
- 2 確認箇所
既設多核種除去設備（図1）
- 3 確認項目
既設多核種除去設備の現況

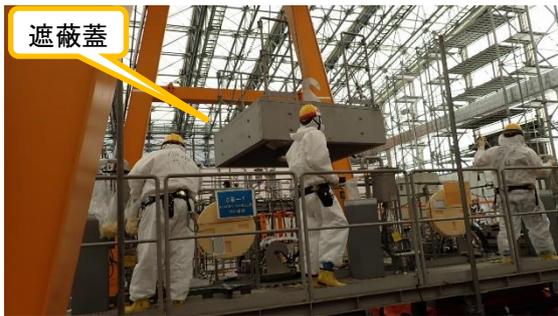
(写真 1 ①) 遮蔽蓋のつり上げ

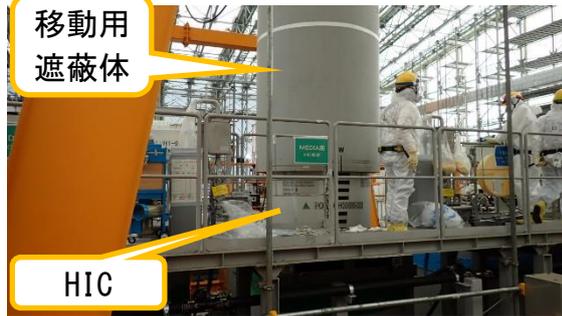
(写真 1 ②) HICのつり上げ

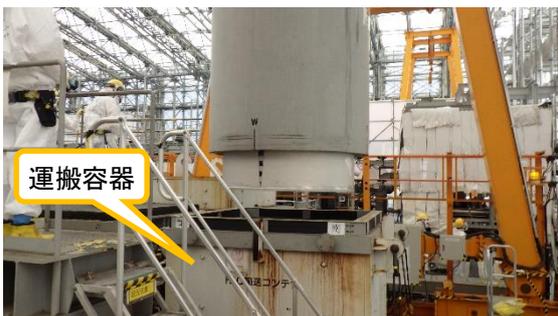
(写真 1 ③) 輸送用遮蔽体に移動

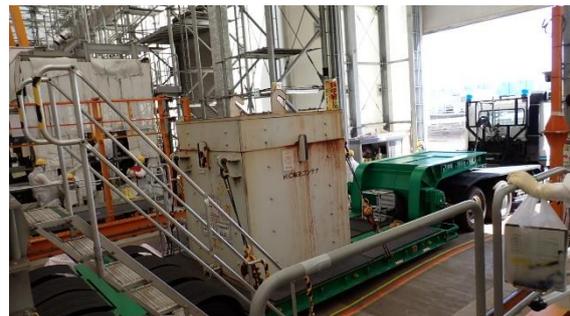
(写真 1 ④) トレーラで搬出

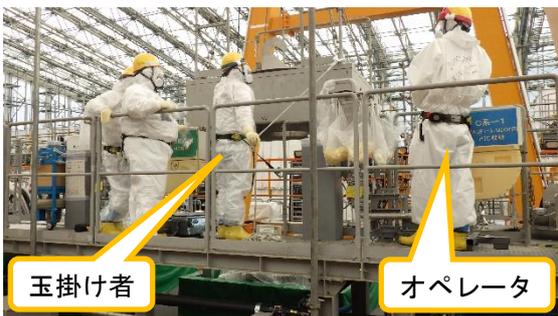
(写真 2 ①) クレーン作業

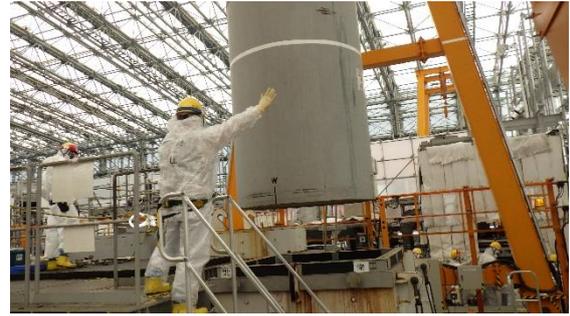
(写真 2 ②) クレーン作業
