## 福島第一原子力発電所現地確認報告書

令和6年10月16日（水）

既設多核種除去設備（図1）

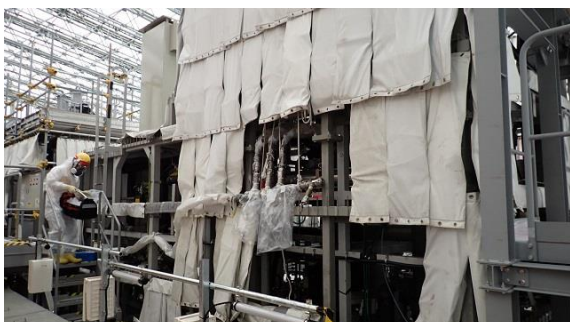
- ・ 現場確認時に、薬液を使ったクロスフローフィルター\*の洗浄作業が行われていた。(写真1)
- ・ 洗浄作業に伴う弁の操作時は、弁番号等が記載されたチェックシートを用いて、操作対象の弁を確認していた。また、操作指示の復唱や指差呼称を行いながら進められていた。
- ・ 洗浄廃液の漏えい防止対策として、仮設移送ホースが二重化されていた。また、仮設移送ホース接続部に受けパンが設置され、受けパンの中には漏えい検知器が設置されていた。(写真2)
- ・ 洗浄廃液の移送先であるドレンタンクにおいて、監視人が洗浄廃液の受入状況を確認していた。(写真3)
- ・ 当該作業は、東京電力社員立ち合いのもとで実施されていた。
- ・ 上記作業状況の他、建屋内を確認した範囲では、配管や設備からの漏えいや水たまり等の異常は認められなかった。

(写真1-1)  
クロスフローフィルターの設置状況  
※被ばくを低減するために遮蔽シートで覆われている。

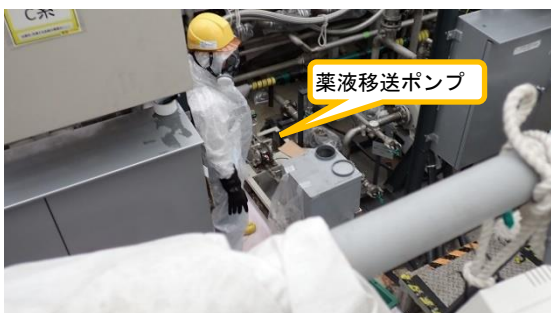
(写真1-2)  
クロスフローフィルターへの送液状況  
※硝酸をポンプで送液している。

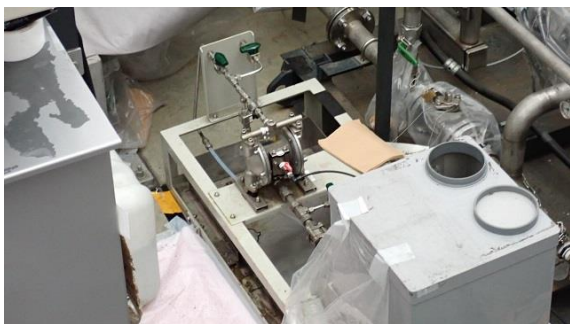
(写真1-3)  
写真1-2の拡大

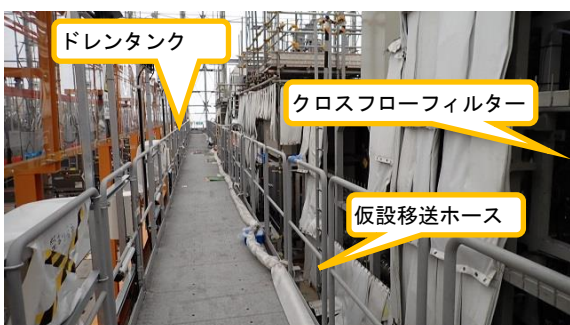
(写真2-1)  
仮設移送ホースの敷設状況

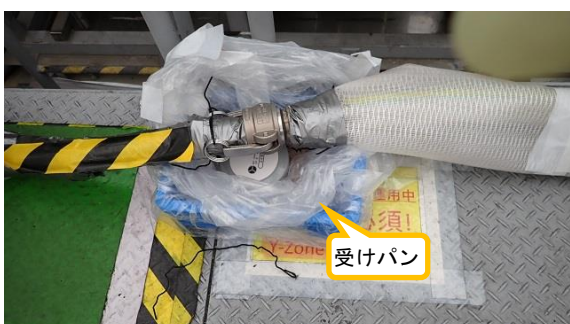
(写真2-2)  
仮設移送ホース接続部の状況

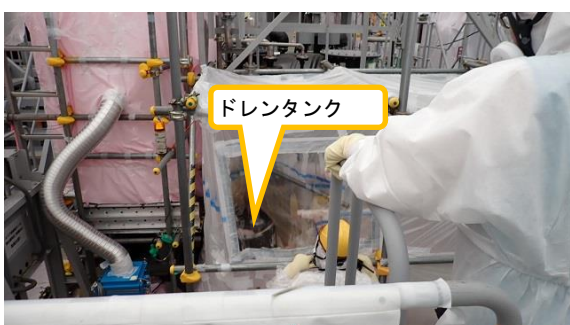
(写真3)  
ドレンタンクの監視状況
