福島第一原子力発電所現地確認報告書

令和6年10月22日（火）

雨水回収タンク（J2及びJ3）及び雨水散水場所（図1）

雨水回収タンクの運用及び雨水散水の状況

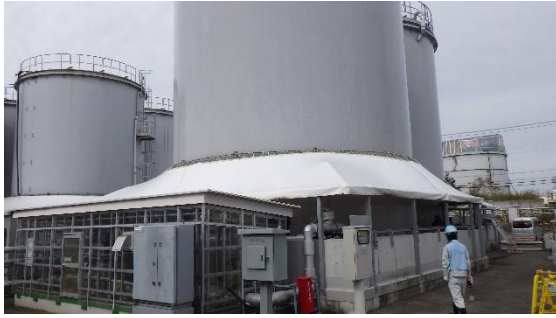
- ・当日は、J2及びJ3雨水回収タンクエリアの堰内に溜まった雨水を散水ラインにより移送する作業が行われていた。（写真1、2）
- ・確認した範囲において、雨水移送ルートや散水ラインからの漏えい等はなかった。
- ・雨水散水が計画に基づき、適正に実施されていた。（写真3）

(写真 1 ①) J2、J3雨水回収タンク
(700m³ × 2基)

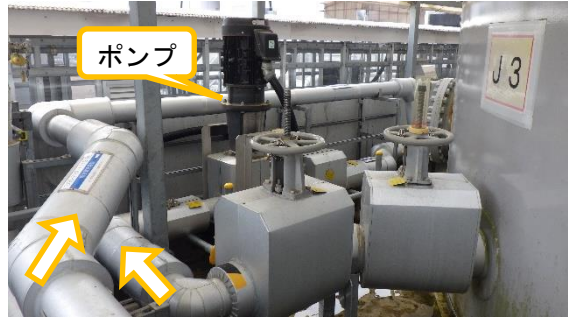
(写真 1 ②) J3タンク廻りの配管等
J2・J3 雨水回収タンク散水ライン (散水設備へ)

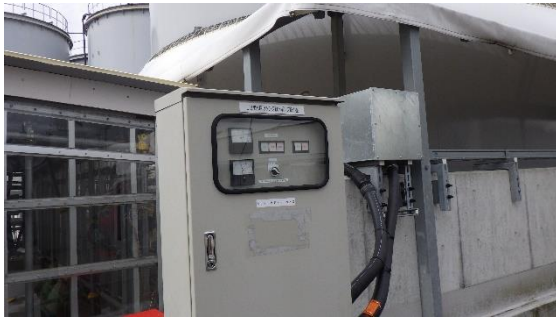
(写真 2 ①) J3タンク雨水回収タンク
散水ポンプ操作盤

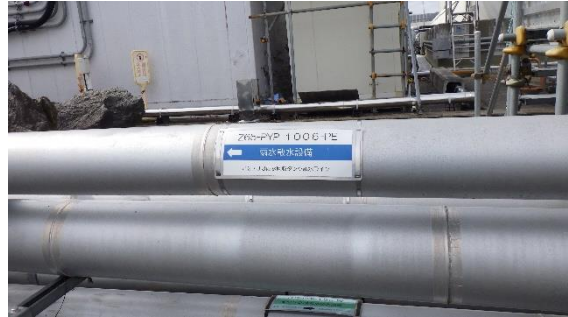
(写真 2 ②) J2・J3雨水回収タンク
からの散水ライン

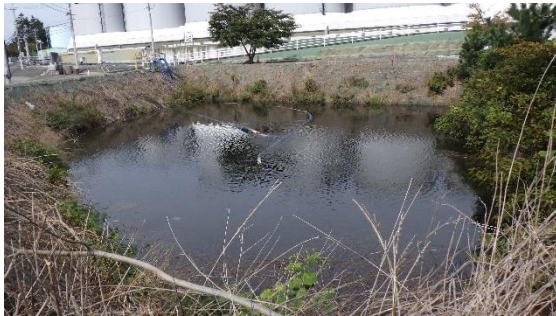
(写真 3 ①) 雨水散水場所

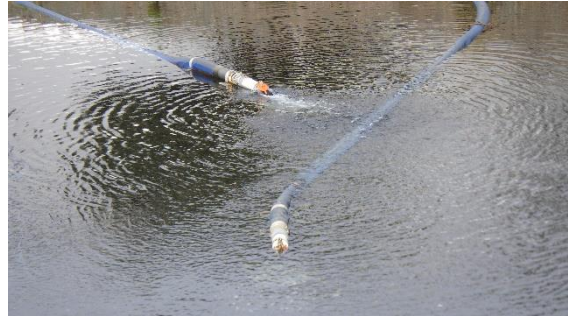
(写真 3 ②) 散水ホースの先端
