## 福島第一原子力発電所現地確認報告書

- 1 確認日  
令和6年11月1日（金）
- 2 確認箇所  
固体廃棄物貯蔵庫第10棟（図1）
- 3 確認項目  
固体廃棄物貯蔵庫第10-A棟の運用状況
- 4 確認結果の概要

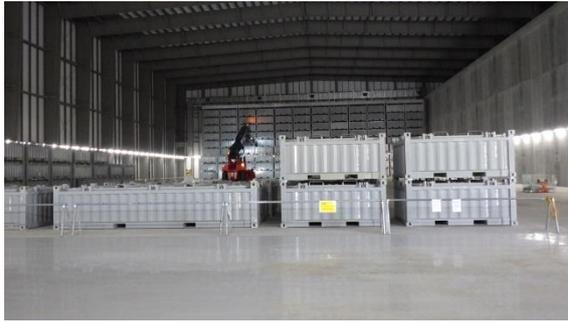
- ・第10-A棟内南側において、瓦礫等が入ったコンテナの段積み作業が実施されていた。1列目の段積み（9段積み）は完了しており、上部には遮蔽材が設置されていた。（写真1）
- ・第10-A棟から排出される排気中の放射性物質濃度を監視するためのダストサンプラが稼働していた。（写真2）
- ・確認範囲において、異常（コンテナの変形や腐食、コンテナ表面の結露、コンテナからの漏えい等）は確認されなかった。

(写真1-1)  
第10-A棟内部の状況

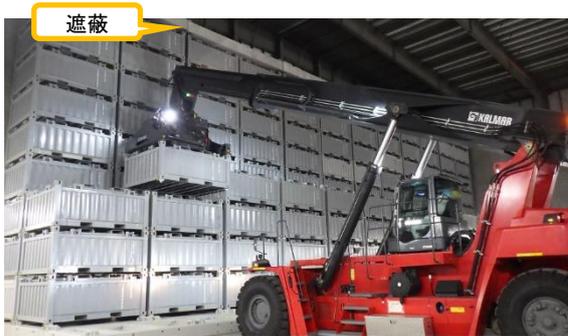
(写真1-2)  
コンテナの段積み作業の状況

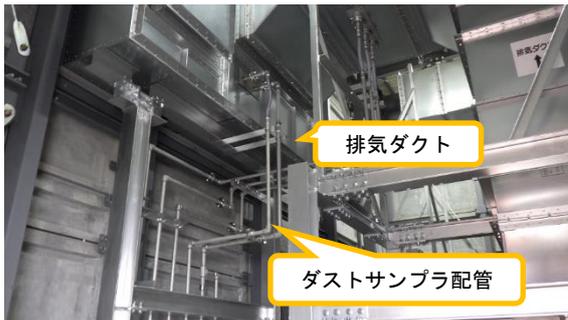
(写真2-1)  
ダストサンプラ配管の設置状況

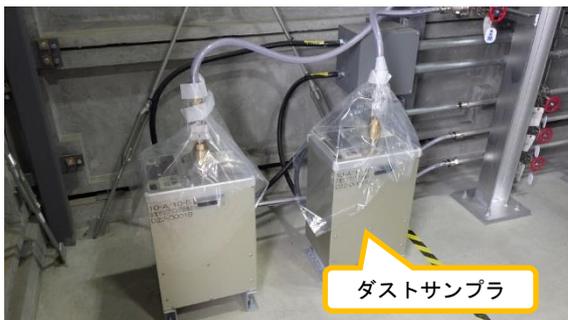
(写真2-2)  
ダストサンプラの設置状況
