福島第一原子力発電所現地確認報告書

- 1 確認日
令和6年11月13日（水）
- 2 確認箇所
増設多核種除去設備（図1）
- 3 確認項目
高性能容器（HIC）スラリー移替え作業の状況

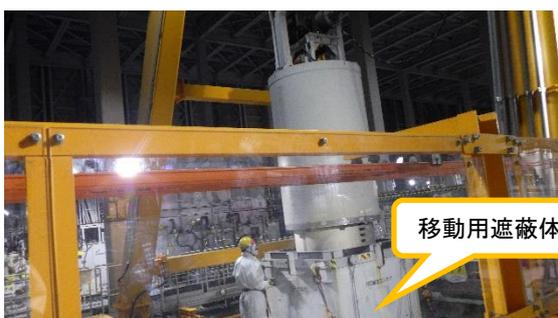
(写真1①) 移動用遮蔽体からの
HICのつり上げ

- ・当日は、クレーンを用いて、スラリーの移替えを行うHICを、増設ALPS建屋内へ搬入する作業が行われていた。（写真1）
- ・クレーン作業は所定の手順通りに進められており、安全確認や手信号による合図等が適切に行われていた。（写真2）
- ・確認した範囲において、HICからの漏えい等はなかった。
