福島第一原子力発電所現地確認報告書

令和6年11月12日（火）

廃棄物保管庫西側周辺（M/C 5 E 建屋）（図1）

緊急時における電源車を使った電源復旧の訓練状況

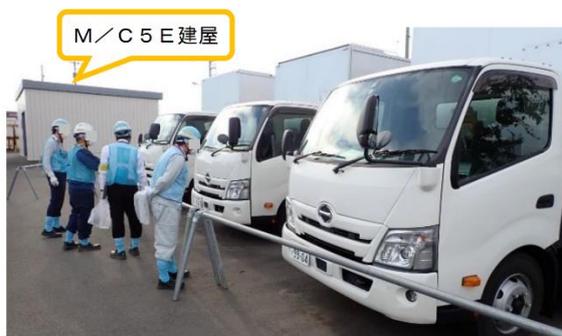
(写真1-1)
電源車の配備状況

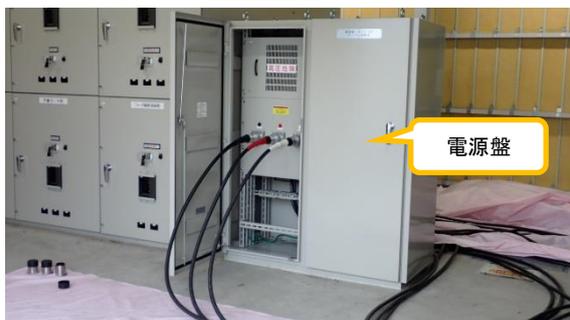
(写真1-2)
電源盤へのケーブル接続状況

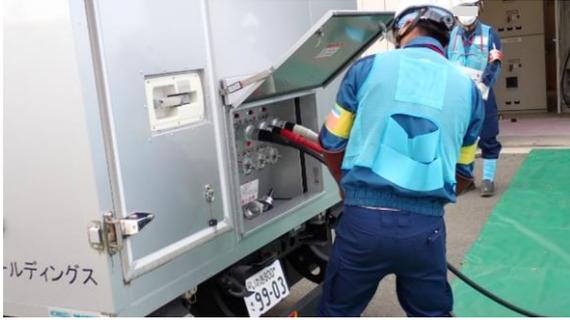
(写真 1-3)
電源車へのケーブル接続時の状況

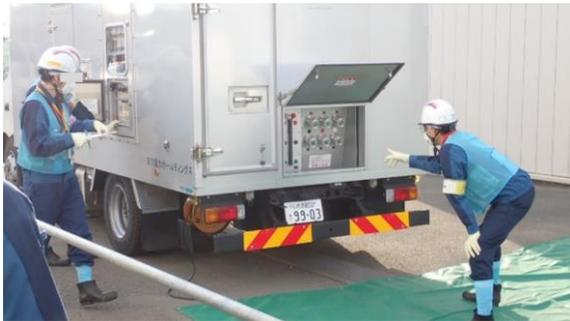
(写真 2-1)
ランプ点灯確認状況

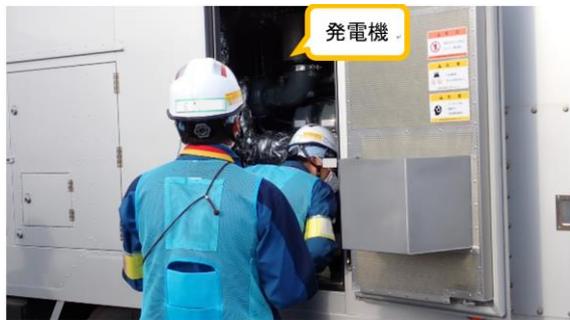
(写真 2-2)
電源車の発電機からの油漏れ等の確認状況
