福島第一原子力発電所現地確認報告書

令和6年12月18日（水）

既設多核種除去設備（図1）

既設多核種除去設備点検作業の状況

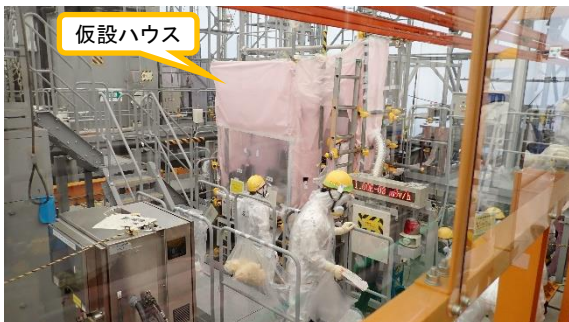
- ・ 現地確認時、既設ALPS（A系、B系、C系）は点検停止中であった。
- ・ 建屋内北側に設置されている排水タンクの残水を容器に移送する作業が行われていた。残水を移送するにあたり、汚染の拡大を防ぐため、仮設ハウスが設置されていた。仮設ハウスには、ハウス内の大気中の放射性物質を除去するための局所排風機が設置されていた。残水移送時の漏えいを防ぐため、移送ホースは二重化されており、移送先の容器は受けパン上に設置され、容器はビニール袋に二重に入れられていた。また、汚染防止のため、作業員はカバーオールの上にアノラックを着用し作業が行われていた。作業にあたっては、手順を読み上げ、作業員同士声を掛け合いながら作業が行われていた。（写真1）
- ・ 排水タンク東側に設置されている共沈タンク（A）において、タンク上部に設置されているモーターの交換作業が行われていた。作業場所が高所であることから、フルハーネス型の安全帯を着用した作業員が作業を行っていた。（写真2）
- ・ 建屋内を確認した範囲では、配管や設備からの漏えい、水たまり等の異常は認められなかった。

(写真1-1)
排水タンクからの残水移送作業の状況①

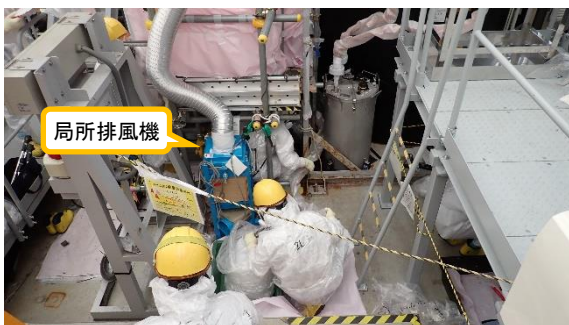
(写真1-2)
排水タンクからの残水移送作業の状況②

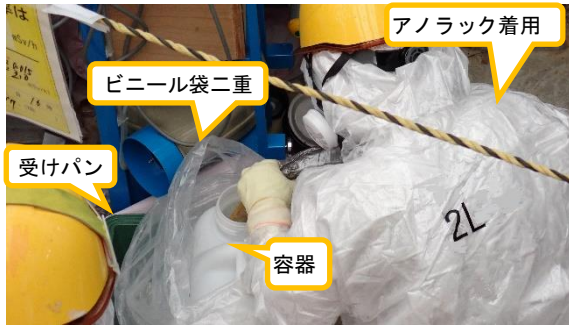
(写真 1-3)
排水タンクからの残水移送作業の状況③

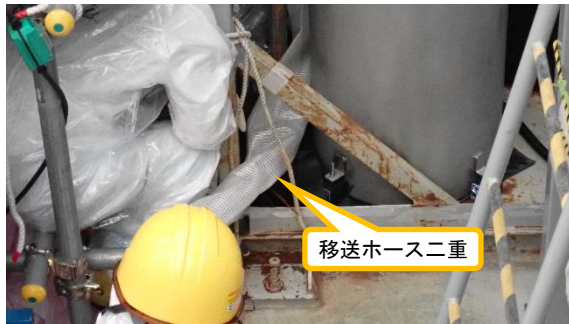
(写真 1-4)
排水タンクからの残水移送作業の状況④

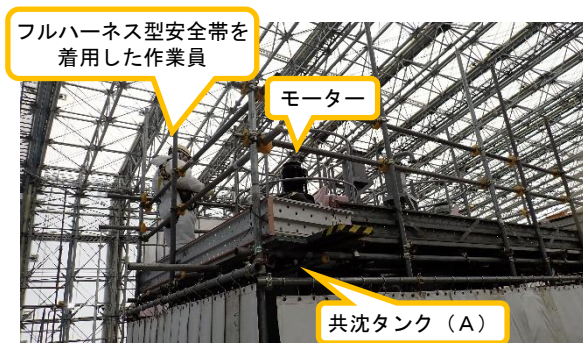
(写真 2)
共沈タンク (A) におけるモーター交換作業の状況
