福島第一原子力発電所現地確認報告書

瓦礫類一時保管エリアW (図1)

瓦礫類一時保管エリアWの現況

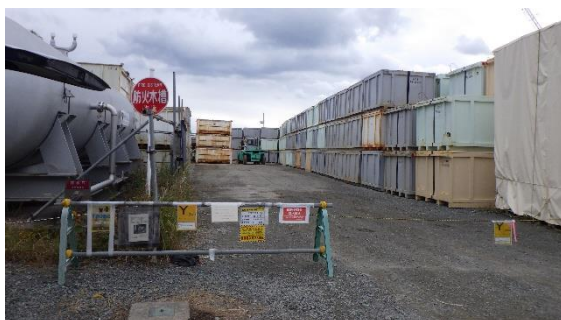
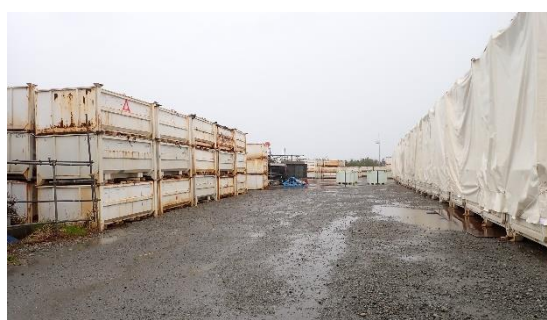
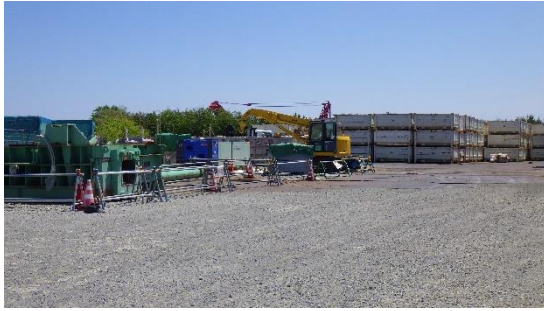
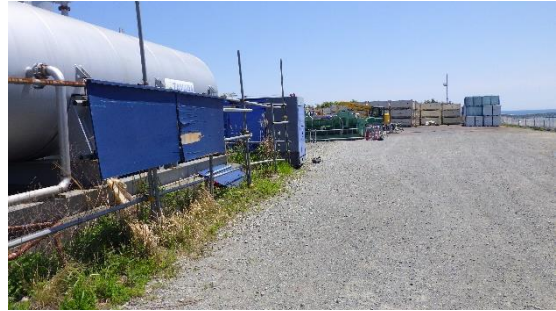
- ・コンテナは2～3段で積まれており、新たな転倒や傾き等は、確認されなかった。（写真1）
- ・一部のコンテナには耐候性のシートが設置されており、シートの破損などは確認されなかった。また、強風によるシート剥離を防止するための措置（土のう等の重しをシートの各所に配置、防風ネットの設置など）が講じられていた。（写真2）
- ・確認した範囲では、内容物の飛散や流出などの状況は確認されなかった。（写真3）

(写真 1-1)
一時保管エリアW入口付近の状況
(令和 4 年 10 月 24 日撮影)

(写真 1-2)
一時保管エリアW入口付近の状況
(令和 6 年 4 月 9 日撮影)

(写真 1 - 3)
一時保管エリアW入口付近の状況
(令和 7 年 5 月 8 日撮影)

(写真 1 - 4)
一時保管エリアW入口付近の状況
(令和 7 年 5 月 8 日撮影)

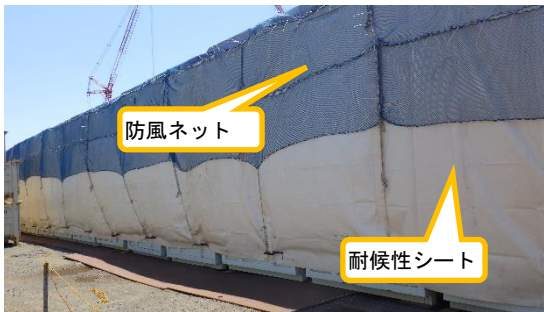
(写真 2 - 1)
一部コンテナにおける耐候性シートの
設置状況①

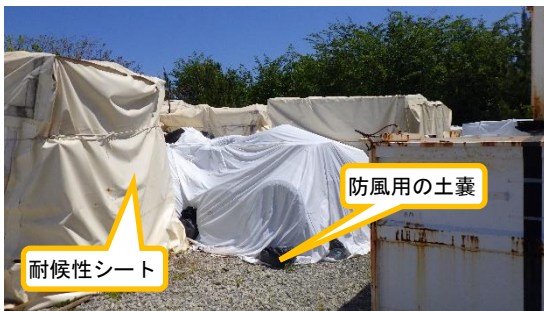
(写真 2 - 2)
一部コンテナにおける耐候性シートの
設置状況②

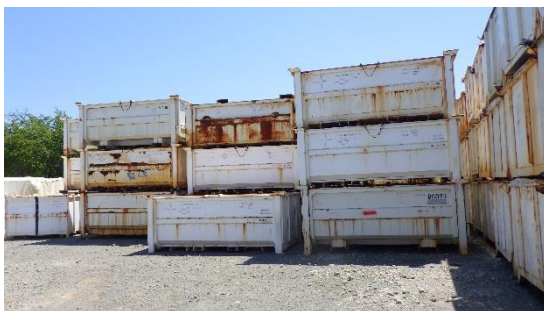
(写真 3)
一時保管エリアWの奥側（東側）
の状況
