福島第一原子力発電所現地確認報告書

令和7年8月20日（水）

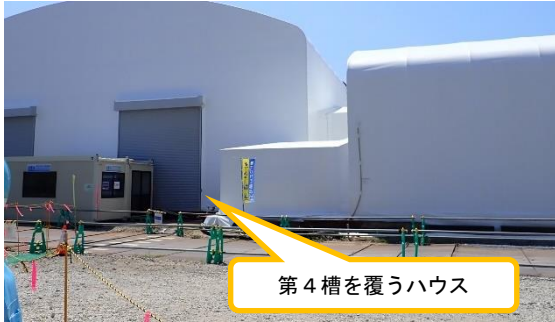
- ・放射性物質の環境への飛散を抑制するため、第4槽を覆う形で仮設ハウスが設置されており、その内部において瓦礫の撤去及び容器への収納作業が実施されていた。（写真1）
- ・連続ダストモニタにより、ハウス内外各所の空气中放射性物質濃度が測定されていた。指示値を確認したところ、いずれの場所においても異常は認められなかった。（写真2）
- ・第4槽近傍の空間線量率は0.7 $\mu\text{Sv/h}$ であった。（写真3）
- ・第4槽を覆うハウスに破損等の異常はなかった。また、第1槽から第3槽について目視で確認した範囲では、廃棄物の飛散や流出等の異常はなかった。（写真4）

(写真1-1)
仮設ハウスの設置状況

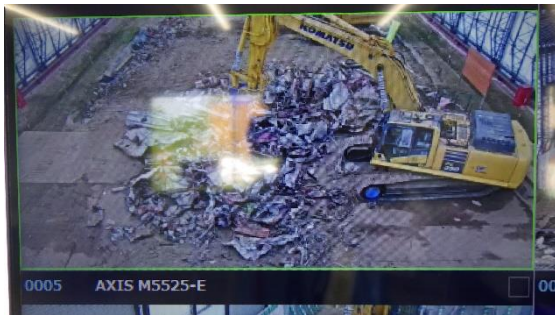
(写真1-2)
瓦礫撤去作業の状況
※仮設ハウス内に設置されたカメラ映像を確認した。

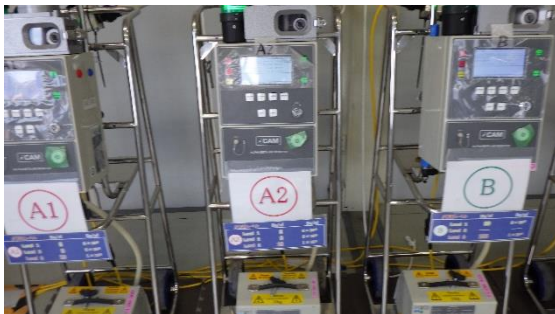
(写真2-1)
連続ダストモニタの設置状況

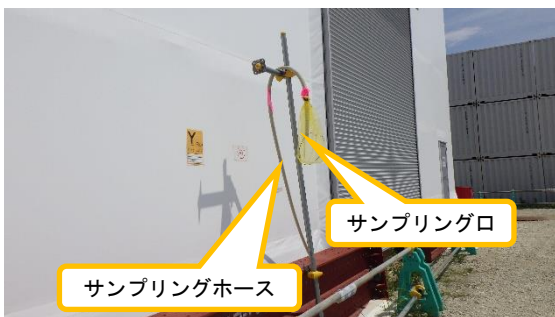
(写真2-2)
連続ダストモニタサンプリングロ
の設置状況

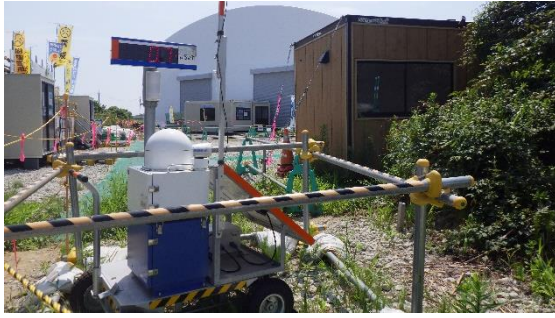
(写真3)
線量表示器の設置状況
(確認時の指示値 : 0.7 μ Sv/h)

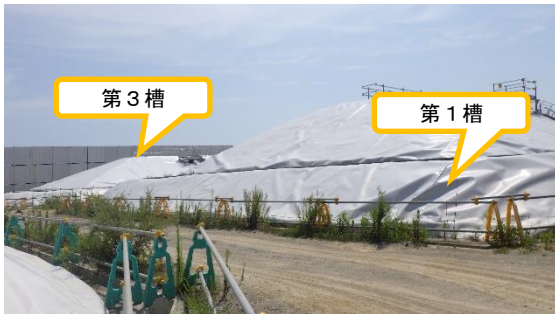
(写真4)
第1槽及び第3槽の状況

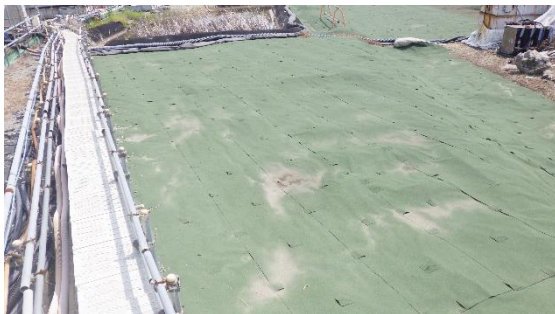
- ・5・6号機北側の防火帯は、舗装道路、防草シート、砂利敷きにより形成されていた。確認した範囲においては、樹木や草が目立った繁茂は認められず、適切に維持管理されていた。（写真5）
- ・防火帯の幅は、特定原子力施設に係る実施計画で30 m以上確保することが定められており、目測で確認した範囲では、いずれの場所においても規定幅が確保されていた。
- ・東京電力によると、防火帯の機能をより確実なものとするため、毎年10月を目途に点検調査を実施し、必要に応じて12月末までに雑草の除去等を行うとしている。

(写真5-1)
防火帯の状況①
※6号機北側の状況を西側から撮影

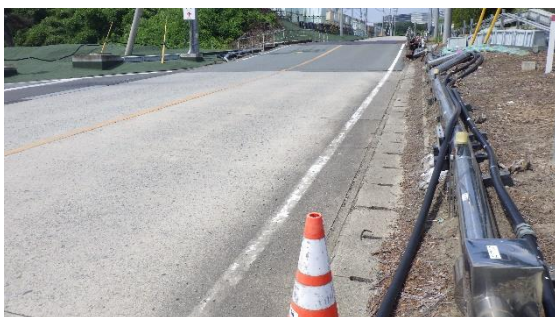
(写真5-2)
防火帯の状況②
※6号機北西の状況を東側から撮影
