福島第一原子力発電所現地確認報告書

令和7年9月10日（水）

- ・増設多核種除去設備（図1）
- ・コンクリートプラント建設予定地（図1）

- （1）増設多核種除去設備配管洗浄作業における身体汚染等のトラブルに対する取り組み状況
- （2）コンクリートプラント設置工事の状況

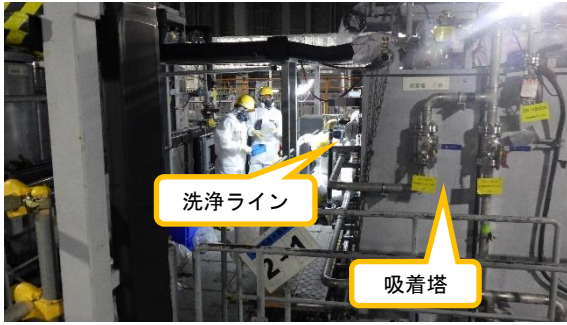
- ・増設ALPSの吸着塔入口配管付近において、新設の洗浄ライン敷設作業が行われていた。（写真1）
- ・当該洗浄ラインは、吸着塔入口とバッファタンクとの間で閉ループを形成するように敷設されていた。東京電力によれば、従来は仮設タンクと仮設ホースを用いて薬液による配管洗浄を実施していたが、今後はこの閉ループを利用した循環洗浄の実施が可能となるとのことであった。（写真2）
- ・当該洗浄ラインは、PE管^{※2}により構築されていた。配管接続は融着により実施されており、設置配管に誤りがないか、複数人で図面と照合しながら確認していた。また、融着作業に際しては融着温度や冷却時間等を管理の上、慎重に施工が行われていた。

(写真1)
洗浄ライン敷設作業の状況

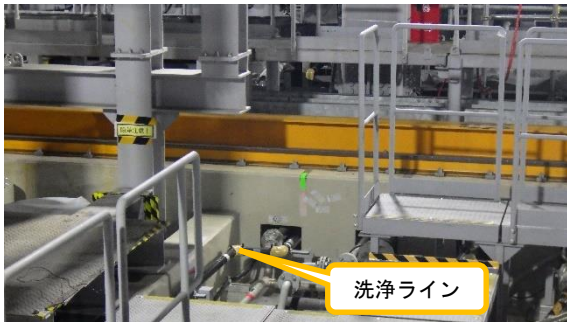
(写真2-1)
洗浄ラインの敷設状況
※写真奥に吸着塔、手前にバッファタンクが設置されている。

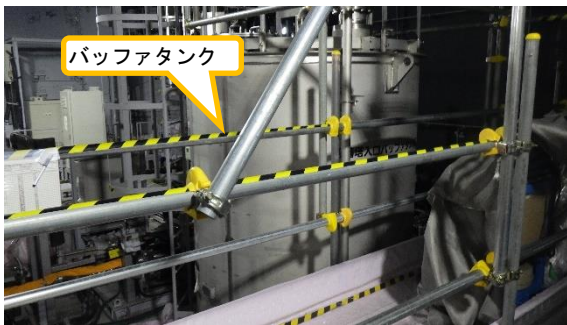
(写真2-2)
バッファタンクの設置状況

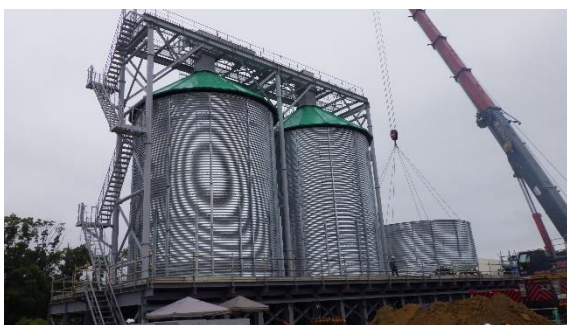
- ・コンクリートプラント建設予定地において、骨材貯蔵設備^{※1}及びバッチャープラント^{※2}の設置作業が進められていた。（写真3）
- ・建設現場には、ベルトコンベア等の資機材が仮置きされていた。資機材の散逸はなく、整理整頓が行き届いていた。（写真4）
- ・クレーン作業は玉掛け者と合図者が連携して実施しており、安全に作業が進められていた。

(写真3-1)
骨材貯蔵設備の状況

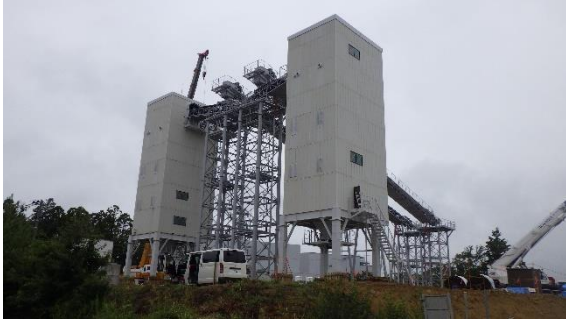
(写真3-2)
バッチャープラントの設置状況

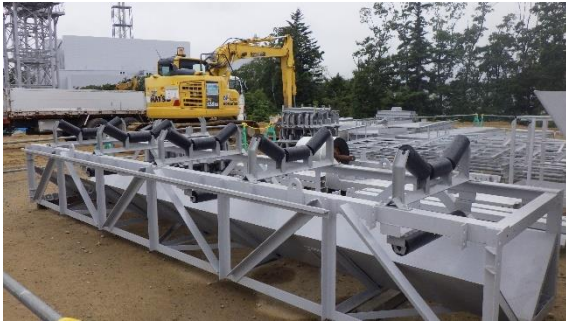
(写真4)
資機材の仮置き状況
