福島第一原子力発電所現地確認報告書

令和7年10月24日（金）

- ・淡水化装置RO3（図1）
- ・モニタリングポストNo.8（MP-8）（図1）

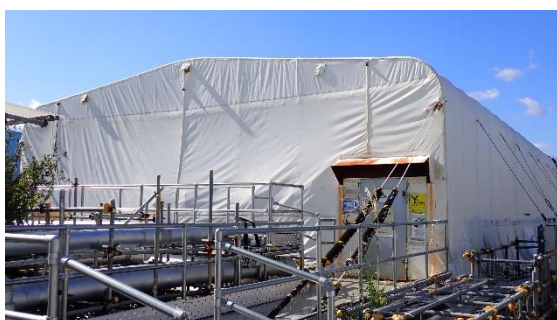
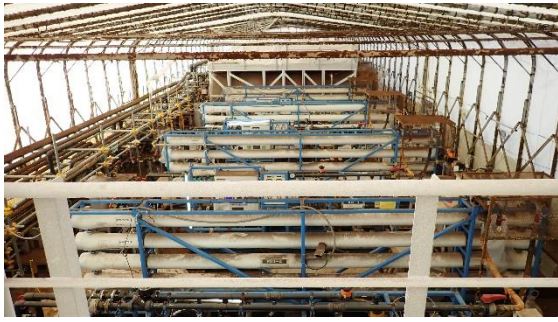
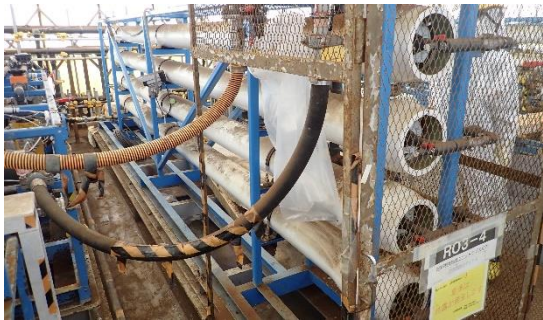
- ・現場確認時、淡水化装置RO3は停止していた。（写真1）
- ・パトロール員が現場を確認しており、淡水化装置が停止中でも毎日現場確認を実施しているとのことだった。（写真2）
- ・過去に漏えいのあったRO3-2の計装チューブは緩衝材で保護されており、引き続き漏えい防止策がなされていた。また、淡水化装置の他類似箇所を確認し、緩衝材の設置状況に問題がないことを確認した。（写真3）
- ・確認した範囲では、配管、チューブ等からの水の漏えい等の異常は確認されなかった。

(写真1-1)
淡水化装置RO3建屋外観

(写真1-2)
淡水化装置RO3建屋内部

(写真1-3)
逆浸透膜の処理ユニットの設置状況
※淡水化装置RO3の一部

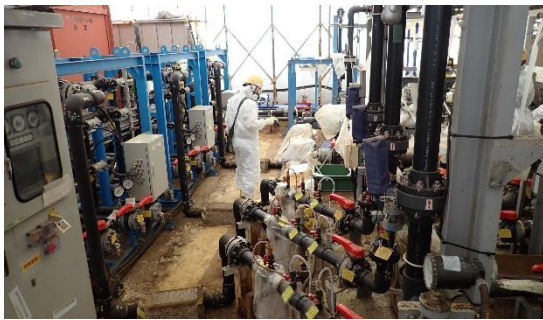
(写真2)
パトロール員による現場確認の様子

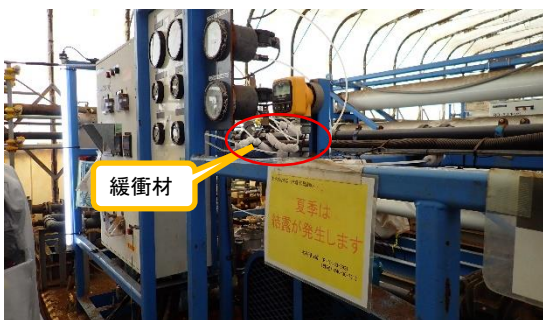
(写真3)
緩衝材の設置状況

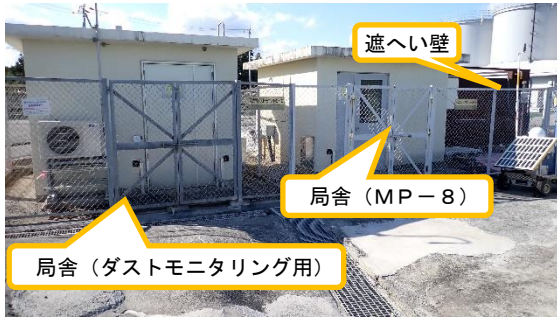
- ・周辺の地面はコンクリート又はアスファルトで舗装されていた。また、南西側は敷地外の松林などからの放射線の影響を受けやすい状況であることから、MPの放射線検出器は、鉄板の間にコンクリートを打設した遮へい壁で囲われていた。（写真4）

(写真4)
MP-8の外観

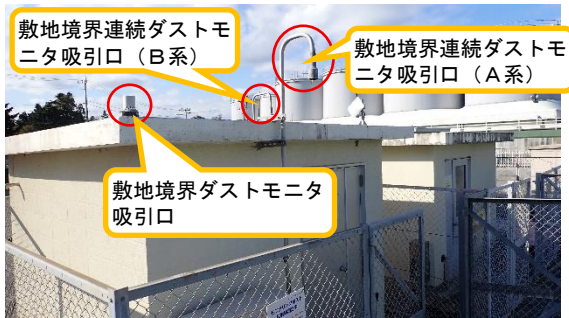
(写真5)
敷地境界ダストモニタ吸引口の状況

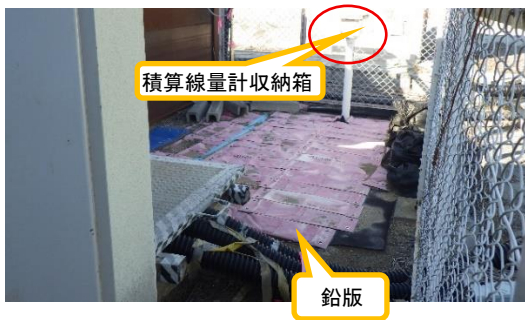
(写真6)
積算線量計の設置状況

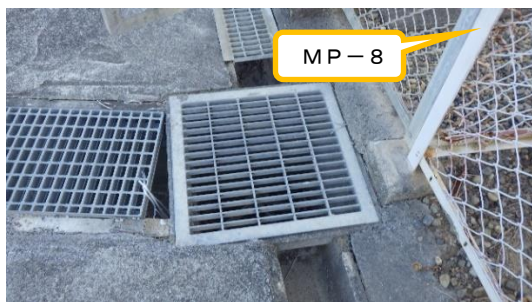
(写真7)
MP-8周辺の側溝の状況
