福島第一原子力発電所現地確認報告書

令和7年11月11日（火）

- ・増設多核種除去設備（図1）
- ・希釈・放出設備（5・6号機敷地護岸ヤード）（図1）

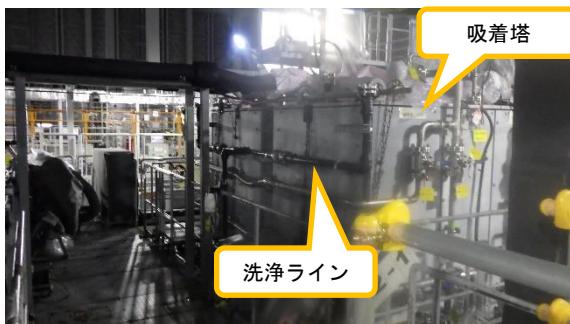
- ・増設ALPSの吸着塔入口配管付近において、新設の洗浄ライン敷設が進められていた。当該洗浄ラインは、PE管^{*2}により構築されていた。（写真1）
- ・確認時、吸着材の充填作業が行われていた。吸着材はポンプにより吸着塔に移送されていた。（写真2）
- ・建屋内を確認した範囲では、配管や設備からの漏えい、水たまり等の異常は認められなかった。（写真3）

(写真 1) 洗浄ラインの敷設状況

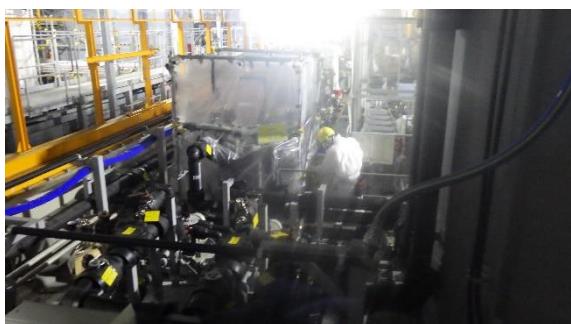
(写真 2①) 吸着材の充填作業

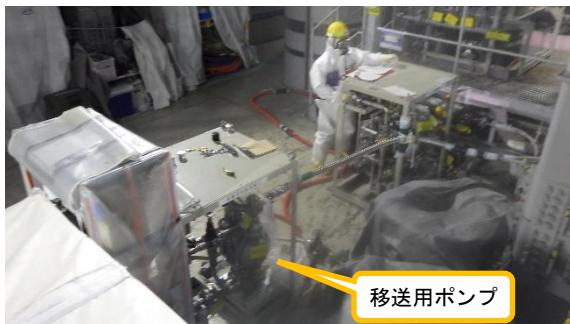
(写真 2②) 吸着材の移送作業

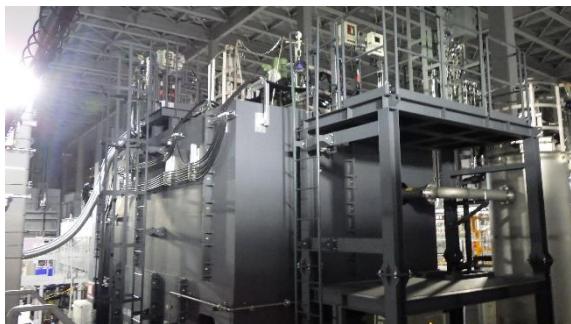
(写真 3①) 反応槽の状況

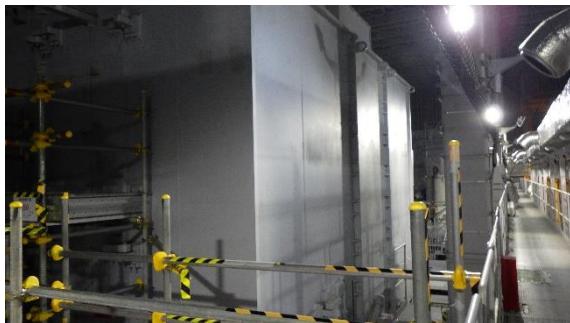
(写真 3②)ろ過設備の状況
