福島第一原子力発電所現地確認報告書

令和7年11月19日（水）

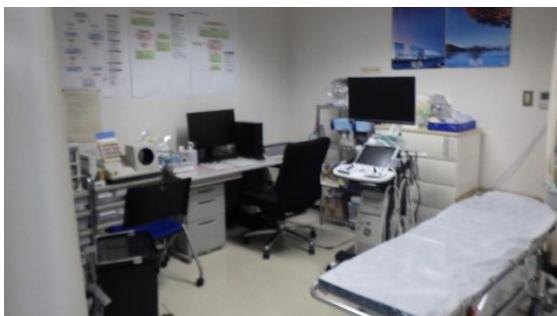
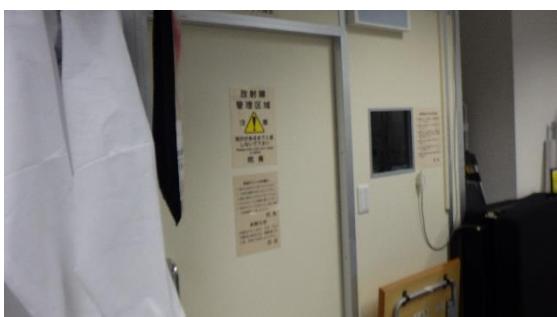
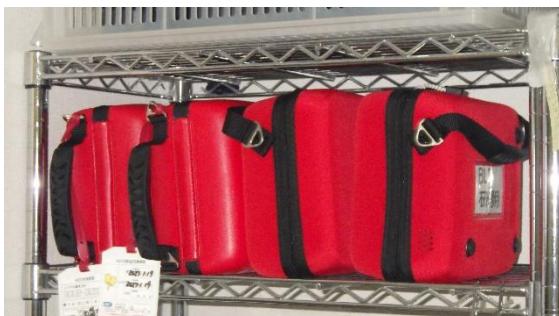
- ・室内には、前回同様に診察台やレントゲン室、A E D等が配備されていた。また、医師、救急救命士、看護師及び事務員が24時間体制で待機しており、傷病者が発生した際には常時診療を実施できる体制が整っていた。（写真1）
- ・室内には、傷病者発生時の連絡を受けるための電話が複数台設置されており、当該電話の近傍には対応手順を示したフローシートが掲示されていた。（写真2）
- ・傷病者の状況を入力するための電子ボードが配備されていた。これに情報を入力することで、新事務本館に設置された緊急時対策室でもリアルタイムで情報が共有されることであった。（写真3）
- ・東京電力では、労働環境改善のため、引き続き医療職の継続的な確保と患者搬送の迅速化を進めて行くとしている。

(写真 1－1)
診察台の状況

(写真 1－2)
レントゲン室の状況

(写真 1－3)
配備されたAEDの状況

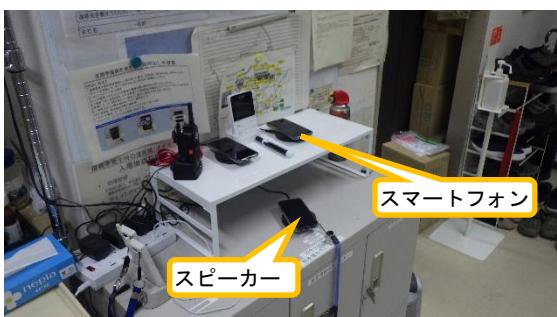
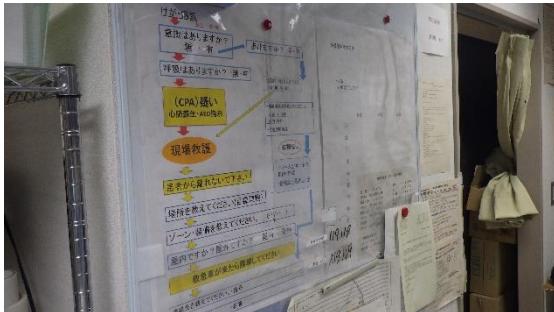
(写真 2－1)
連絡を受ける電話機等の状況

(写真2－2)
連絡時対応のフローシートの状況

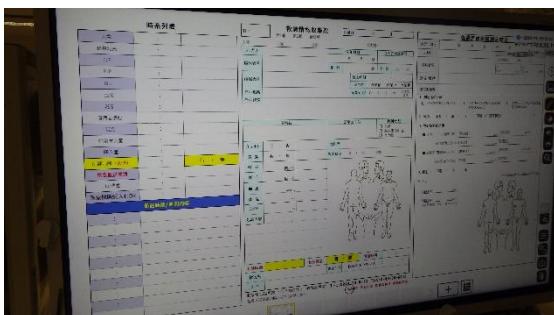
(写真3)
電子ボードの状況

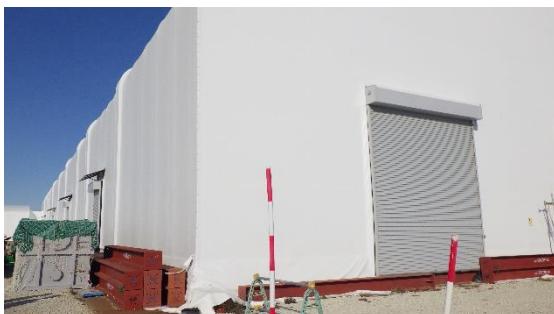
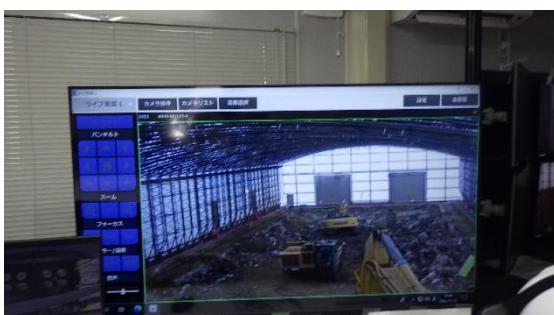
- ・放射性物質の環境への飛散を抑制するため、第4槽を覆う形で仮設ハウスが設置されており、その内部において瓦礫の撤去及び容器への収納作業が実施されていた。（写真4）
- ・瓦礫の撤去及び容器への収納作業は、遠隔操作が可能な重機により実施されていた。遠隔操作室は、空間線量が0.01 mSv未満と低く、空調も整備されており、作業しやすい環境が確保されていた。（写真5）
- ・連続ダストモニタにより、ハウス内外各所の空气中放射性物質濃度が測定されていた。指示値を確認したところ、いずれの場所においても異常は認められなかった。
- ・第4槽近傍の空間線量率は0.7 $\mu\text{Sv}/\text{h}$ であった。（写真6）
- ・第4槽を覆うハウスに破損等の異常はなかった。また、第1槽から第3槽について目視で確認した範囲では、瓦礫類の飛散や流出等の異常はなかった。（写真7）

(写真4－1)
仮設ハウスの設置状況

(写真4－2)
仮設ハウス内での作業状況
※カメラ映像を映したモニタを
確認

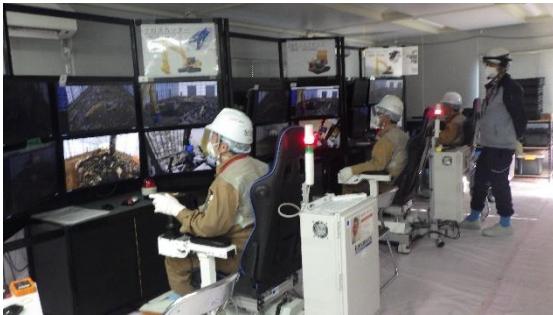
(写真5)
遠隔操作室の状況

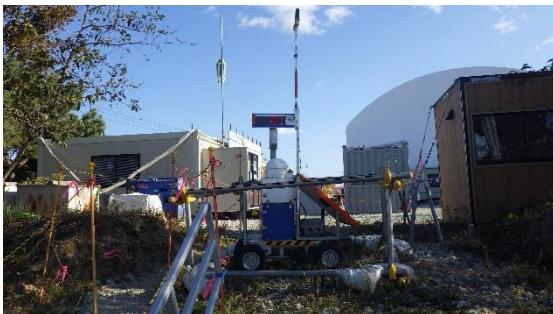
(写真6)
空間線量率の測定状況
※確認時の指示値 : 0.7 $\mu\text{Sv}/\text{h}$

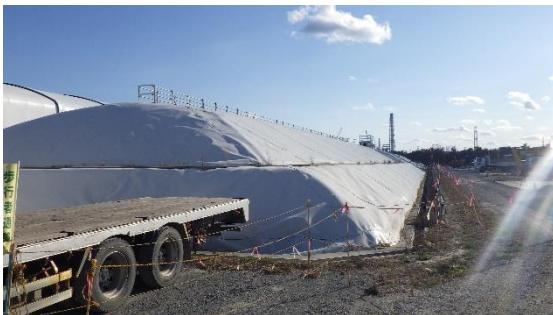
(写真7)
第2槽の状況
