## 福島第一原子力発電所現地確認報告書

除染装置処理水タンク（サイトバンカ建屋2階）（図1）

除染装置処理水タンク撤去状況

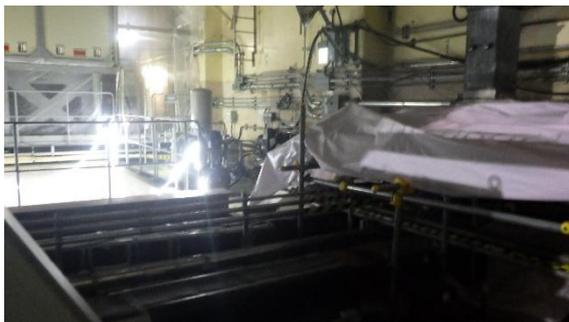
- ・ 除染装置処理水タンクは3基設置されていたが、現場確認時には全てのタンクが撤去されていた。（写真1）
- ・ 除染装置処理水タンクの撤去後のエリアには、単管パイプがシートに覆われた状態で仮置きされているほか、床面は黒いシートで養生されていた。（写真2）
- ・ 確認した範囲において、資機材等の散乱はなく、整理されていた。
- ・ 東京電力の資料によると、除染装置処理水タンクはサイトバンカ建屋から搬出し、構内の廃スラッジ貯蔵施設予備品倉庫において一時保管されているとのことである。

(写真1①) 除染装置処理水タンク設置箇所の状況①  
※写真手前の箇所に3台のタンクが設置されていた。

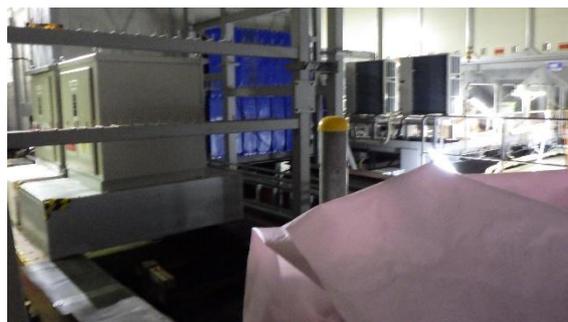
(写真1②) 除染装置処理水タンク設置箇所の状況②

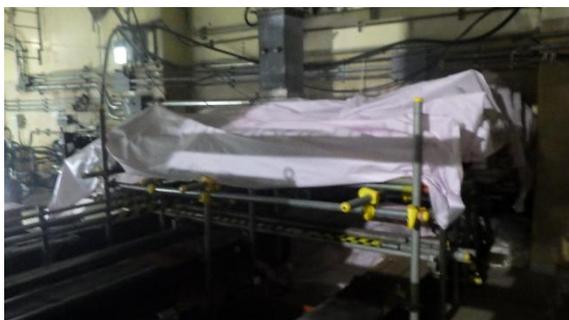
(写真2①) 単管パイプの保管状況  
※シートが被せられている。

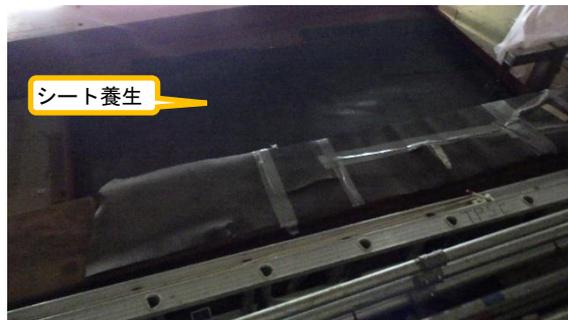
(写真2②) 床面のシート養生の状況
