# 福島第一原子力発電所現地確認報告書

令和8年 2月19日 (木)

- ・No. 3、4重油タンク跡地周辺（5・6号機南東側）（図1）
- ・純水タンク脇炉注水ポンプ（1号機タービン建屋北側）（図1）

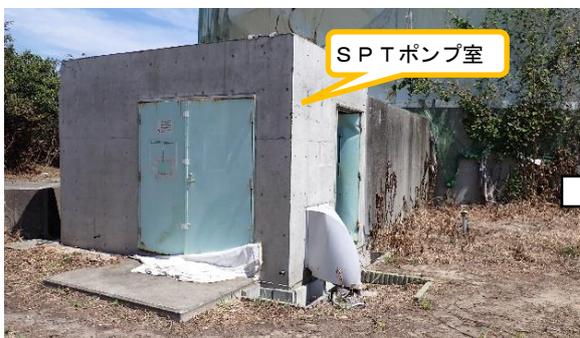
(写真1-1) SPTポンプ室の外観  
※令和7年8月5日撮影

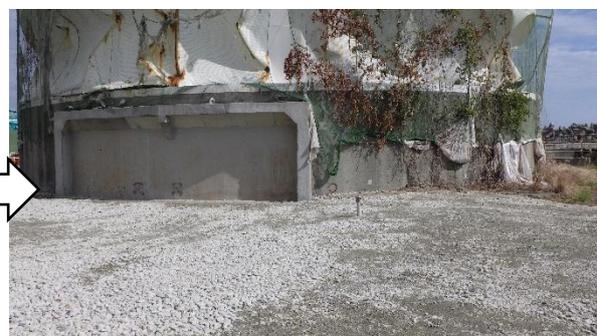
(写真1-2) SPTポンプ室撤去後の状況  
※令和7年10月8日撮影

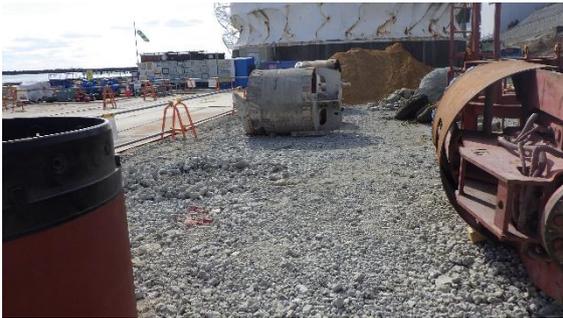
(写真1-3)  
SPT ポンプ室撤去後のエリアには、ケーシングチューブなど掘削用アタッチメントが仮置きされている。

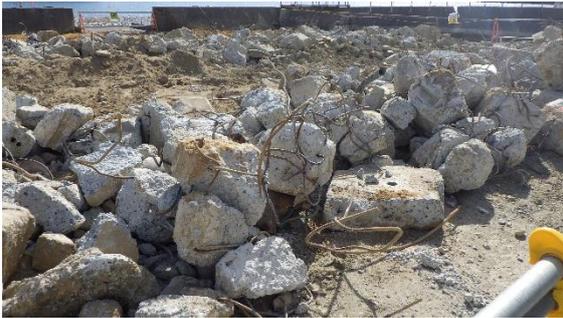
- ・前回の確認時においては、SPTポンプ室の撤去を確認、撤去に伴い発生した瓦礫類が分類、仮置きされていた。今回の確認時では、これらの瓦礫類の搬出は完了していた。
- ・油含有土壌対策工事に伴う試掘工として土壌の先行掘削作業も行われており、その際、発生したコンクリート塊、単粒度碎石など旧防波堤の設置に伴って地中に埋設されたものなどが種類別に分別・仮置きされていた。なお、確認した範囲では、撤去物や埋設物の飛散及び油膜発生等の異常は認められなかった。（写真1）
- ・当該エリア南側（サージタンク脇）から先行掘削作業が開始されており、掘削した土砂を重機脇の作業エリア内に引き上げ、掘削土砂と土砂内に含まれている単粒度碎石等を分別する作業が実施されていた。重機と作業員の接触を防止するため、作業員同士が声を掛け合いながら、安全に作業が進められていた。（写真2）

(写真1-4)  
先行掘削に伴い生じた埋設物の仮置き状況

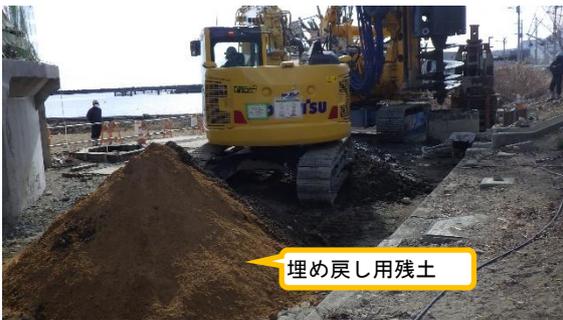
(写真2-1)  
掘削作業の状況①  
(掘削土砂内の礫類は、手前のブルトーンで仕分けを行う)

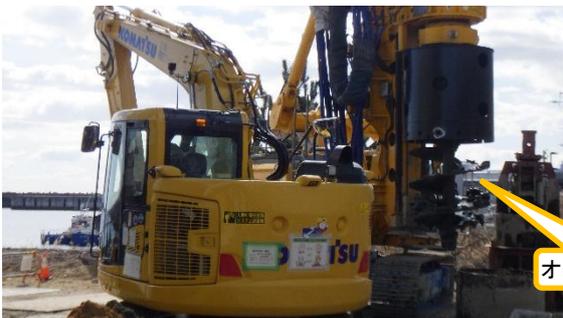
(写真2-2)  
掘削作業の状況②

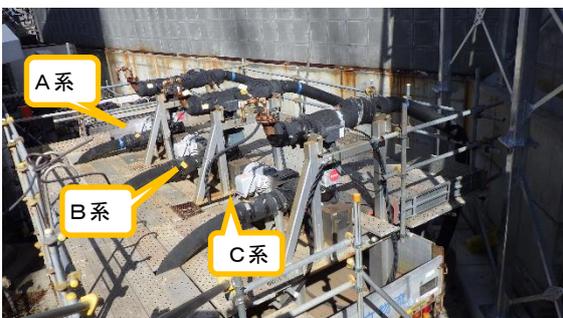
- ・炉注水ポンプは1号機タービン建屋北側に設置されていた。
- ・炉注水ポンプ及び電源盤はそれぞれ3台設置されていた。（写真3）
- ・確認した範囲では、ポンプ及び配管からの漏水は見られなかった。

(写真3-1)  
炉注水ポンプの設置状況

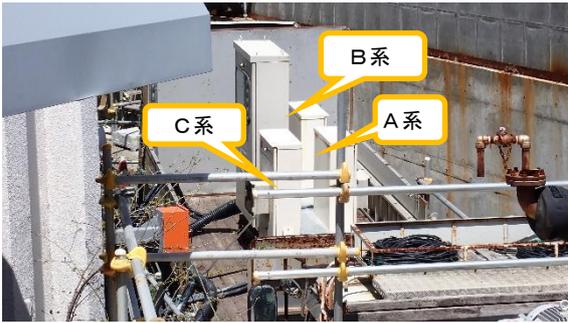
(写真 3-2)  
炉注水ポンプ電源盤の設置状況

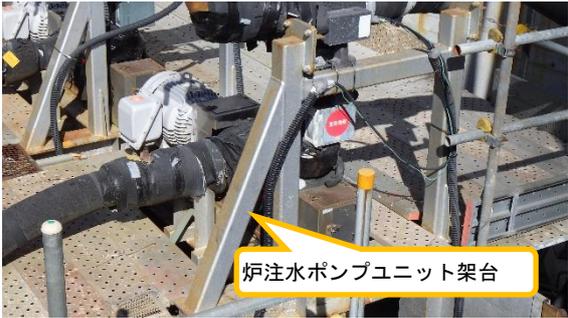
(写真 3-3)  
炉注水ポンプ及びユニット架台の  
設置状況①

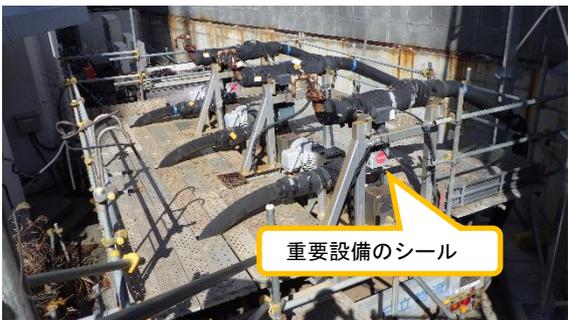
(写真 3-4)  
炉注水ポンプ及びユニット架台の  
設置状況②  
(全体設置状況及び注意喚起用シール  
貼付)
